배재대학교 하워드관 석면지도

(2018.1월-2021.1월 점검)

석면안전관리지원센터 | 주 |

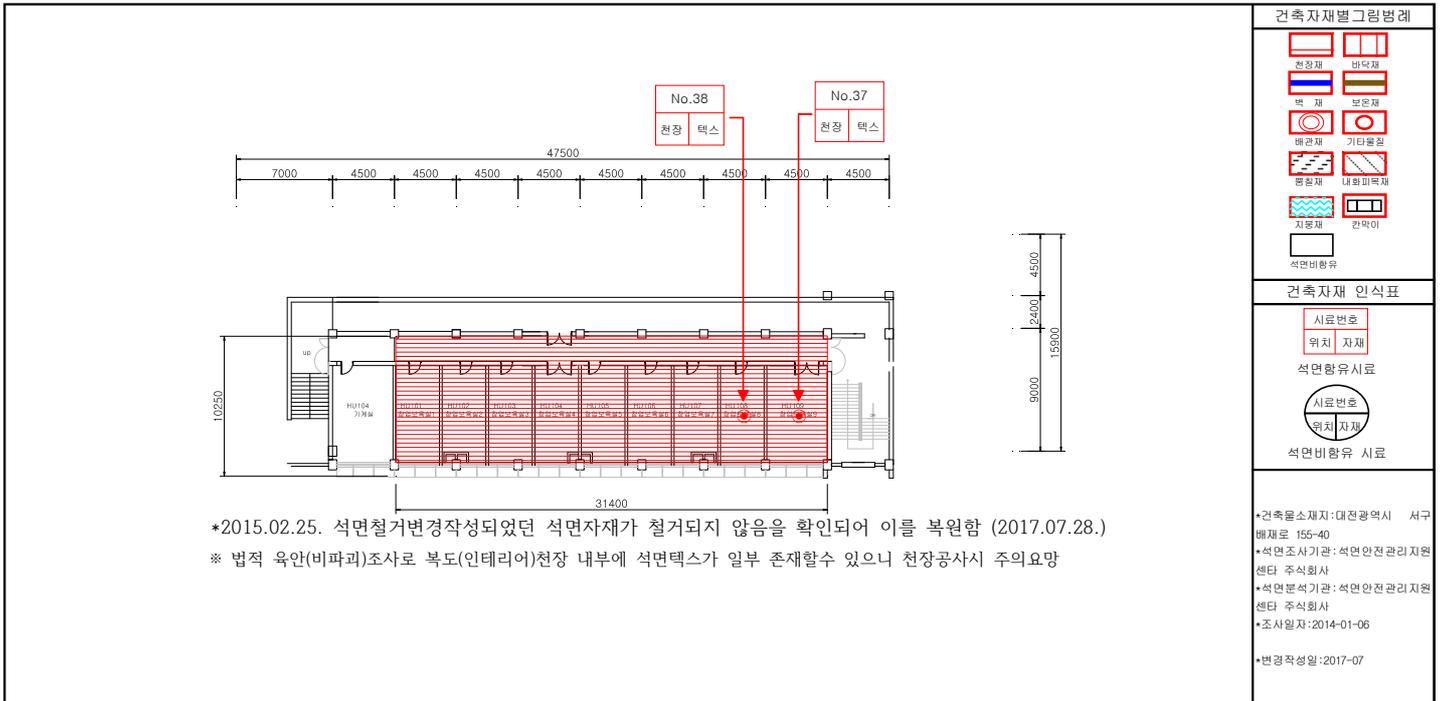
1-2. 배재대학교하워드관 지하1층(2021.01.31 위해성평가조사)

시료번호	석면함유시료채취위치	자재종류	동일물질 구역위치	석면자재 면적(㎡)	석면종류	석면함유량(%)	위해성 평가 점수	위험성 등급	관리방안
NO.37 NO.38	지하1층 109호 천장 지하1층 108호천장	텍스	석면함유자재 균질부분 함유면적 집계표 참조	290.00	백석면	4	10	낮음	석면이 함유된 건축자재로 해체·철거시 비산되지 않도록 습윤재 등으로 지속관리 필요
