# 배재대학교 아펜젤러관 석면지도

2026.07.16

첨부1. 건물이력 및 실행사진

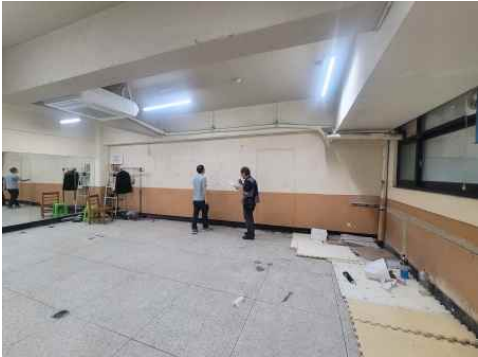
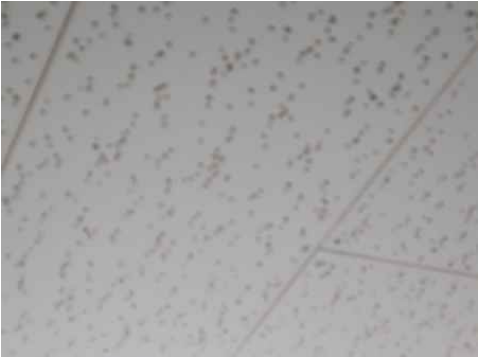
| 층 별 | 현 장 사 진 | | 리모델링 및 이력사항 |
|---|---|---|---|
| 지하층 | | | 103호 강의실<br>벽체-밤라이트<br>당구실습실<br>천장-석고텍스 |

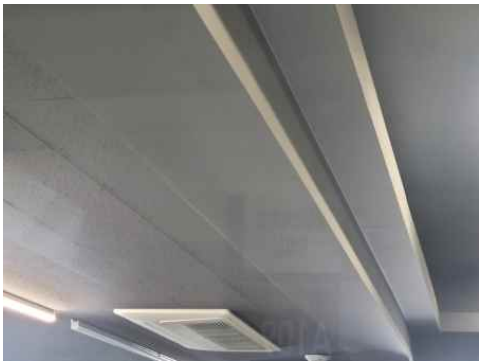
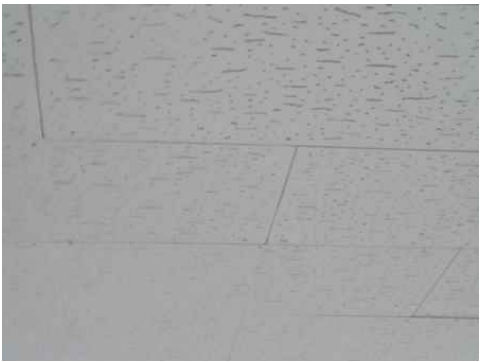
| 지하층 | | | 배재인공지능체험관<br>천장-석고텍스 |

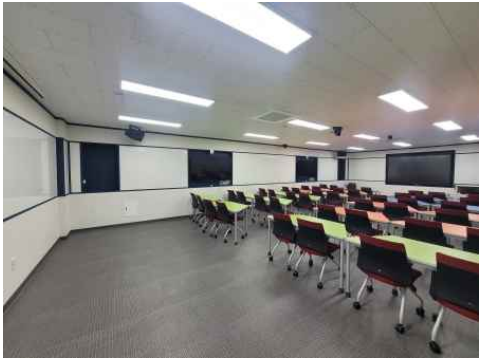
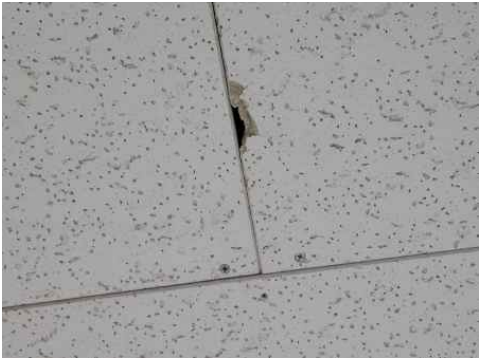
| 1층 | | | 플렉시블강의실<br>천장-흡음텍스 |
