# 배재대학교 우남관 석면지도

2026.07.22

## 3-1. 배재대학교우남관 지하1층(2026.07.22 석면지도수정)

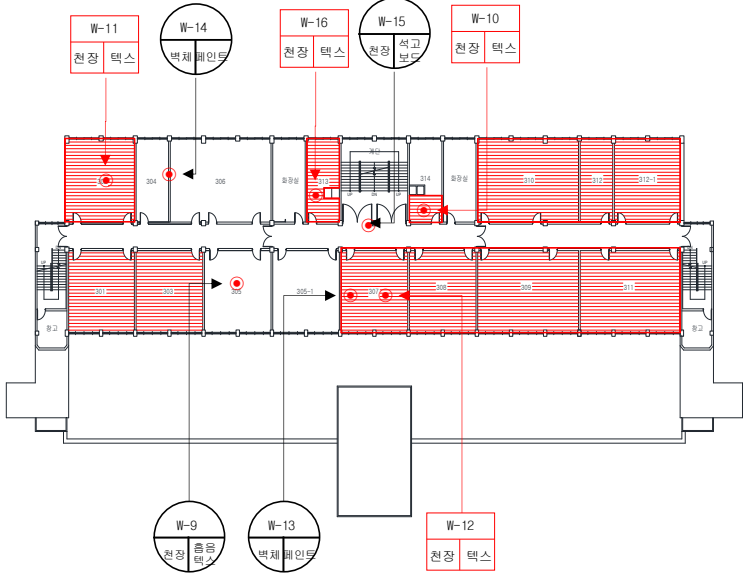
3-4. 배재대학교우남관 3층(2026.07.22 석면지도수정)

| <div>사업경과기록</div> <div>14.02 최초전수조사 [석면센터]<br/>15.07.20 최초위해성평가 [석면센터]<br/>18.04.18 실내공기질측정 [석면센터]<br/>19.07 위해성평가 [학교자체]<br/>20.07 위해성평가 [학교자체]<br/>20.12.01 실내공기질측정 [석면센터]<br/>22.01.10 마지막위해성평가[석면센터]<br/>22.02.19 보수공사 [바로환경]<br/>26.07.22 석면지도수정조사[석면센터]</div> | | | | | | | | <div>건축자재별그림범례</div> <div><div>건축자재 인식표</div><div>시료번호<br/>위치<br/>소재</div><div>석면함유시료</div><div>시료번호<br/>위치<br/>소재</div><div>석면비함유 시료</div></div> <div>*건축물소재지: 대전광역시 서구 배재로 155-40<br/>*석면조사기관: 석면안전관리지원센터 주식회사<br/>*석면분석기관: 석면안전관리지원센터 주식회사<br/>*조사일자: 2026.07.22</div> | |
|---|---|---|---|---|---|---|---|---|---|
| W-10<br>W-11<br>W-12<br>W-16 | 3층 313호 천장<br>3층 302호 천장<br>3층 307호 천장<br>3층 314호 천장 | 텍스 | 석면함유자재<br>균질부분 함유면적<br>집계표 참조 | 738.9 | 백석면 | 4% | 11 | 낮음 | 석면이 함유된<br>건축자재로<br>해체·철거시 비산되지<br>않도록 습윤재 등으로<br>지속관리 필요 |

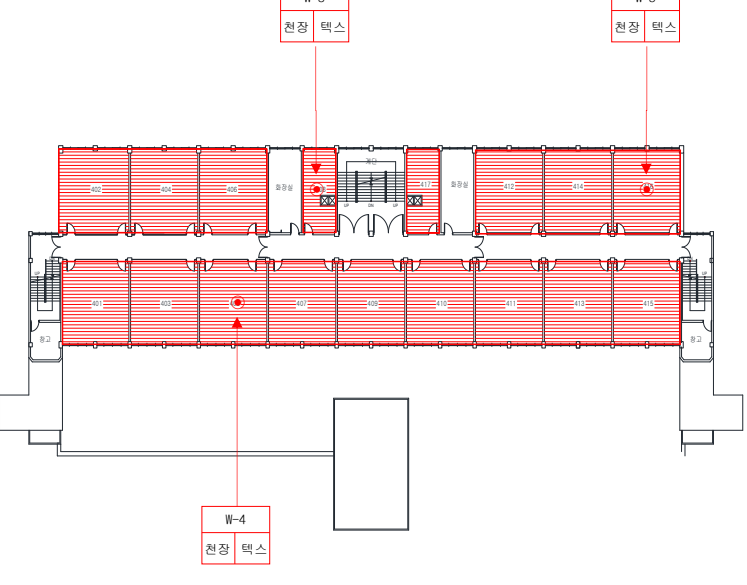
3-5. 배재대학교우남관 4층(2026.07.22 석면지도수정)

| <div>사업경과기록</div> <div>14.02 최초전수조사 [석면센터]<br/>15.07.20 최초위해성평가 [석면센터]<br/>18.04.18 실내공기질측정 [석면센터]<br/>19.07 위해성평가 [학교자체]<br/>20.07 위해성평가 [학교자체]<br/>20.12.01 실내공기질측정 [석면센터]<br/>22.01.10 마지막위해성평가[석면센터]<br/>22.02.19 보수공사 [바로환경]<br/>26.07.22 석면지도수정조사[석면센터]</div> | | | | | | | | <div>건축자재별그림범례</div> <div><div>건축자재 인식표</div><div>시료번호<br/>위치<br/>소재</div><div>석면함유시료</div><div>시료번호<br/>위치<br/>소재</div><div>석면비함유 시료</div></div> <div>*건축물소재지: 대전광역시 서구 배재로 155-40<br/>*석면조사기관: 석면안전관리지원센터 주식회사<br/>*석면분석기관: 석면안전관리지원센터 주식회사<br/>*조사일자: 2026.07.22</div> | |
|---|---|---|---|---|---|---|---|---|---|
| W-4<br>W-5<br>W-8 | 4층 403호 천장<br>4층 416호 천장<br>4층 408호 천장 | 텍스 | 석면함유자재<br>균질부분 함유면적<br>집계표 참조 | 1,013.01 | 백석면 | 4% | 11 | 낮음 | 석면이 함유된<br>건축자재로<br>해체·철거시 비산되지<br>않도록 습윤재 등으로<br>지속관리 필요 |

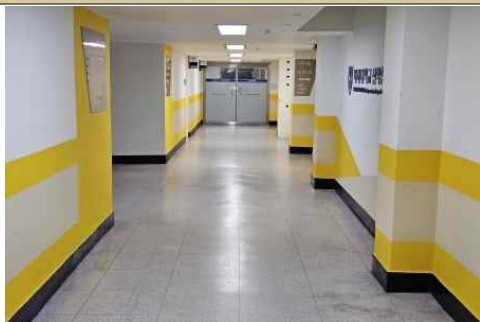
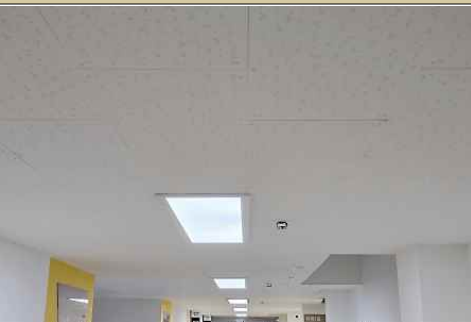
| 층 별 | 현 장 사 진 | | 리모델링 및 이력사항 |
|---|---|---|---|
| 지하 복도 | | | 석면텍스누락추가 |

| 의뢰처 정보 | | | | | |
|---|---|---|---|---|---|
| #1 | 지하복도 천장 | 텍스 | Y | 백석면(4%) | 기준초과 |

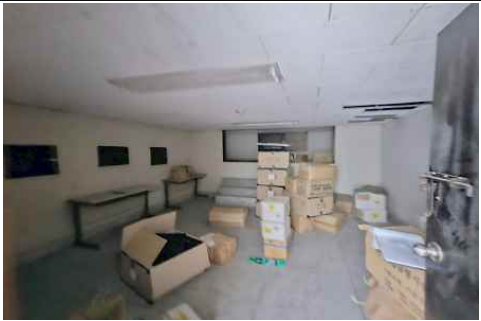
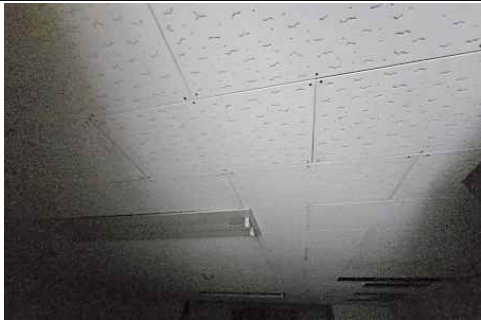
| 1층<br>영상실 | | | 석면텍스누락추가 |

| 의뢰처 정보 | | | | | |
|---|---|---|---|---|---|
| #2 | 1층 영상실 천장 | 텍스 | Y | 백석면(4%) | 기준초과 |
