# 배재대학교 중앙도서관 석면지도

2026.07.22

첨부1. 건물이력 및 실행사진

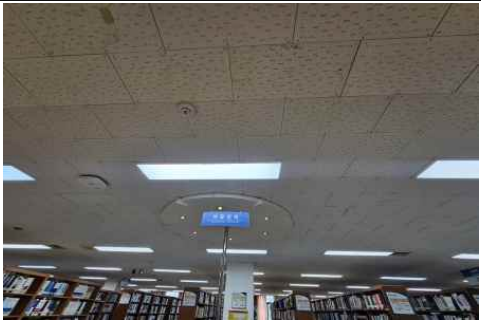
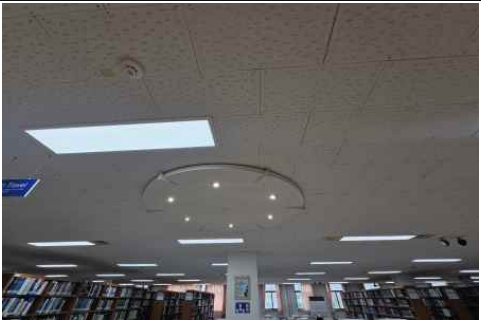
| 2층 | | | 텍스 |

| 사건경과기록 | | | | | | | | | 건축자재별 그림범례 |
|---|---|---|---|---|---|---|---|---|---|
| L-21<br>L-22 | 2층 대출실 천장<br>2층 홀 천장 | 텍스<br>텍스 | 석면함유자재 균질부분 함유면적 집계표 참조 | 1,747.18 | 백색면 | 4% | 8<br>9 | 낮음 | 석면이 함유된 건축자재로 해체·철거시 비산되지 않도록 습윤제 등으로 지속관리 필요 |

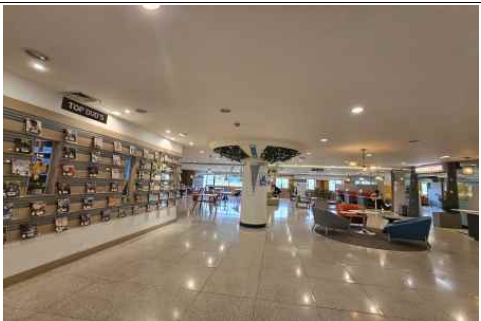
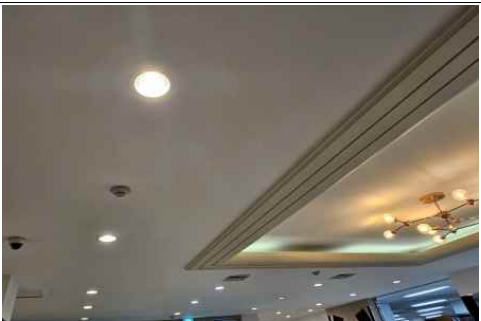
| 3층 | | | 텍스 |

| L-17<br>L-19 | 3층 정보전자실<br>천장<br>3층 사무실 천장 | 텍스<br>텍스 | 석면함유자재<br>균질부분 함유면적<br>집계표 참조 | 1,560.28 | 백석면 | 4% | 8<br>8 | 낮음 | 석면이 함유된<br>건축자재로<br>해체·철거시 비산되지<br>않도록 습윤재 등으로<br>지속관리 필요 |

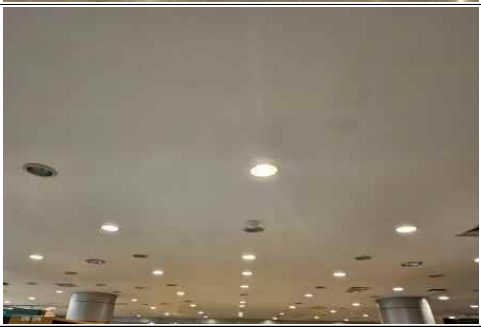
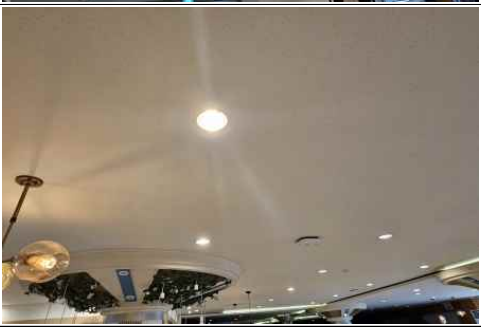
| 4층 | | | 텍스 |

| L-12<br>L-13 | 4층 박물관관장실<br>천장<br>4층 박물관 천장 | 텍스<br>텍스 | 석면함유자재<br>균질부분 함유면적<br>집계표 참조 | 424.84 | 백석면 | 4% | 8<br>9 | 낮음 | 석면이 함유된<br>건축자재로<br>해체·철거시 비산되지<br>않도록 습윤재 등으로<br>지속관리 필요 |
