# 배재대학교 서재필관 석면지도

2026.07.22

석면안전관리지원센터 | 주 |

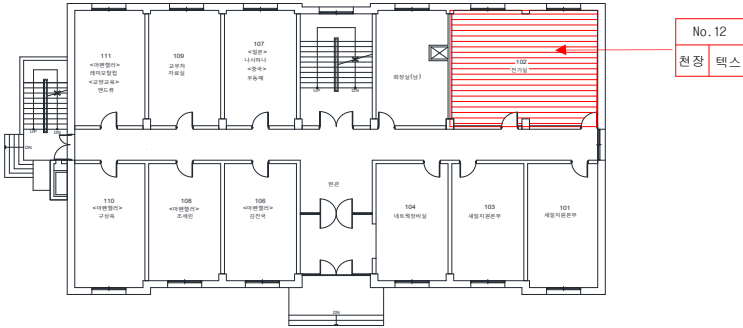
1-1. 배재대학교서재필관1층(2026.07.22 석면지도수정)

| <div>사업경과기록</div> <div>14.02 최초전수조사 [석면센터]<br/>15.07.20 최초위해성평가 [석면센터]<br/>18.04.18 실내공기질측정 [석면센터]<br/>19.07 위해성평가 [학교자체]<br/>20.07 위해성평가 [학교자체]<br/>20.12.01 실내공기질측정 [석면센터]<br/>22.01.10 마지막위해성평가[석면센터]<br/>22.02.19 보수공사 [바로환경]<br/>26.07.22 석면지도수정조사[석면센터]</div> | | <div></div> <div>102호:석고보드위 텍스</div> | | | | | | | <div>건축자재별그림범례</div> <div></div> <div>건축자재 인식표</div> <div></div> <div>*건축물소재지:대전광역시 서구 배재로 155-40<br/>*석면조사기관:석면안전관리지원센터 주식회사<br/>*석면분석기관:석면안전관리지원센터 주식회사<br/>*조시일자:2026.07.22</div> |
|---|---|---|---|---|---|---|---|---|---|
| No.12 | 102호 천장 | 텍스 | 석면함유자재<br>균질부분 함유연직<br>집계표 참조 | 56 | 백석면 | 4 | 9 | 낮음 | 석면이 함유된<br>건축자재로<br>해체·철거시 비산되지<br>않도록 습윤재 등으로<br>지속관리 필요 |

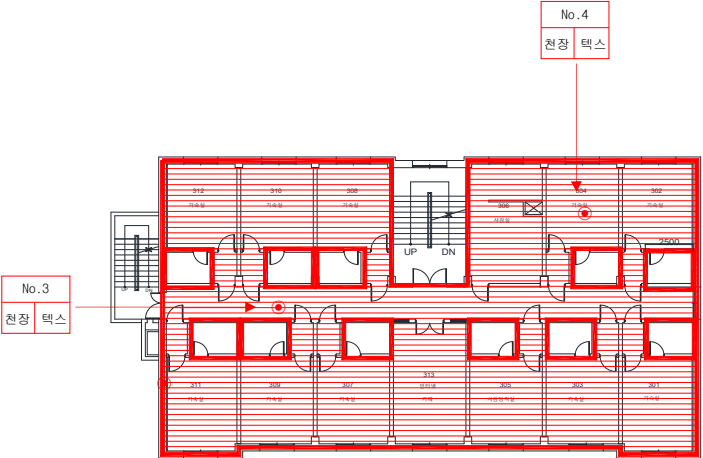
1-1. 배재대학교서재필관3층(2026.07.22 석면지도수정)

| No.3<br>No.4 | 3층 복도 천장<br>304호 천장 | 텍스<br>텍스 | 석면함유자재<br>균질부분 함유면적<br>집계표 참조 | 310.89 | 백석면 | 4 | 11<br>10 | 낮음 | 석면이 함유된<br>건축자재로<br>해체·철거시 비산되지<br>않도록 습윤재 등으로<br>지속관리 필요 |

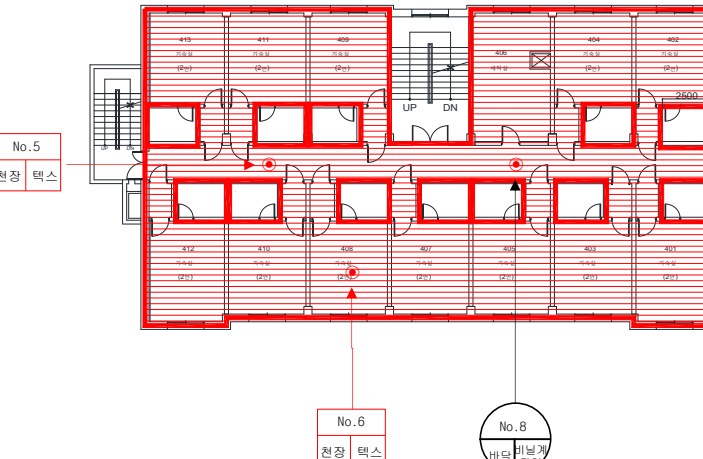
1-1. 배재대학교서재필관 4층(2026.07.16 석면지도수정)

| No.5<br>No.6 | 4층 복도 천장<br>408호 천장 | 텍스<br>텍스 | 석면함유자재<br>균질부분 함유면적<br>집계표 참조 | 366.89 | 백석면 | 4 | 12<br>10 | 중간<br>낮음 | 석면이 함유된<br>건축자재로<br>해체·철거시 비산되지<br>않도록 습윤재 등으로<br>지속관리 필요 |

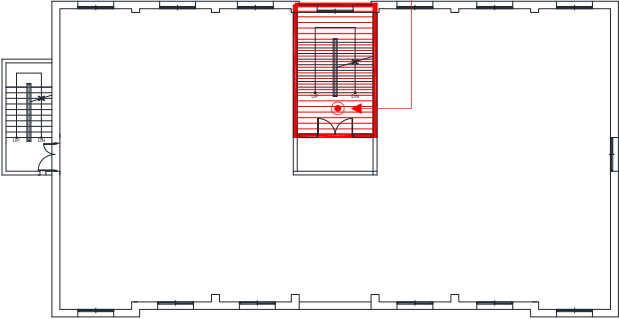
1-1. 배재대학교서재필관 옥탑층(2026.07.16 석면지도수정)

| No.1 | 옥탑 계단실 천장 | 텍스 | 석면함유자재<br>균질부분 함유면적<br>집계표 참조 | 28 | 백석면 | 4 | 11 | 낮음 | 석면이 함유된<br>건축자재로<br>해체·철거시 비산되지<br>않도록 습윤재 등으로<br>지속관리 필요 |
