# 배재대학교 소월관 석면지도

2026.07.16

석면안전관리지원센터 | 주 |

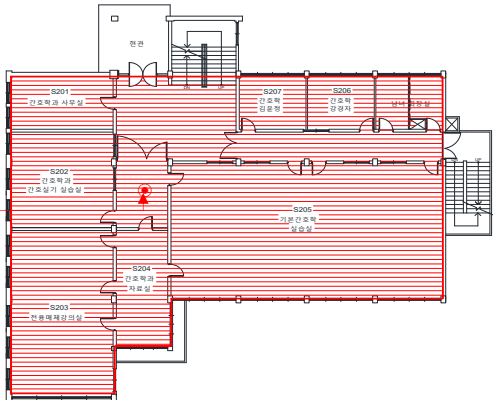
9-2. 배재대학교소일관 2층(2026.07.16 석면지도수정)

| S-15 | 2층 복도 천장 | 텍스 | 석면함유자재<br>균질부분 함유연적<br>집계표 참조 | 469.56 | 백석면 | 4% | 11 | 낮음 | 석면이 함유된<br>건축자재로<br>해체·철거시 비산되지<br>않도록 습윤재 등으로<br>지속관리 필요 | |

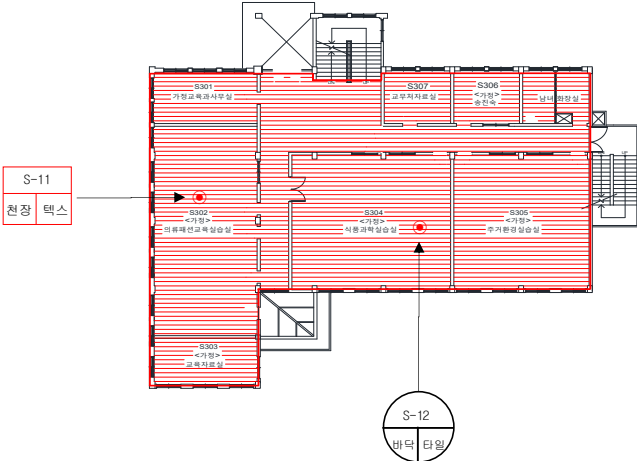
9-3. 배재대학교소일관 3층(2026.07.16 석면지도수정)

| S-11 | 3층 302호 천장 | 텍스 | 석면함유자재<br>균질부분 함유연적<br>집계표 참조 | 474.29 | 백석면 | 4% | 10 | 낮음 | 석면이 함유된<br>건축자재로<br>해체·철거시 비산되지<br>않도록 습윤재 등으로<br>지속관리 필요 |

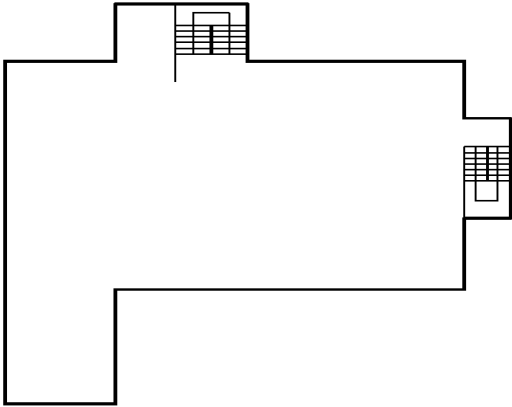
9-6. 배재대학교소일관 옥탑층(2026.07.16 석면지도수정)

| - | - | - | 석면함유자재<br>균질부분 함유면적<br>집계표 참조 | - | - | - | - | - | 석면이 없는 무석면<br>시공재이며,<br>손상상태 양호,<br>자연비산 가능성<br>적음 |

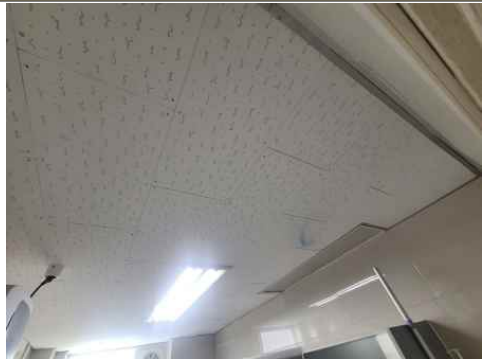
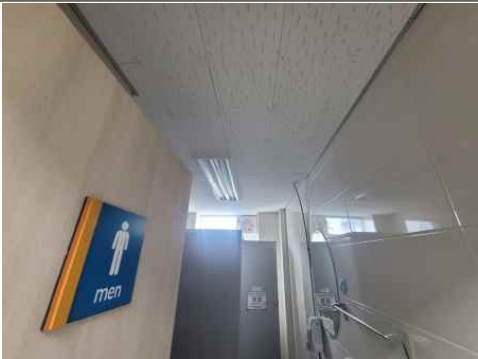
| 층 별 | 현 장 사 진 | | 리모델링 및 이력사항 |
|---|---|---|---|
| 4층 화장실 | | | 석면 |

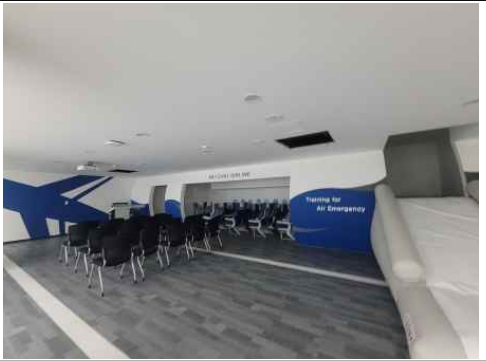
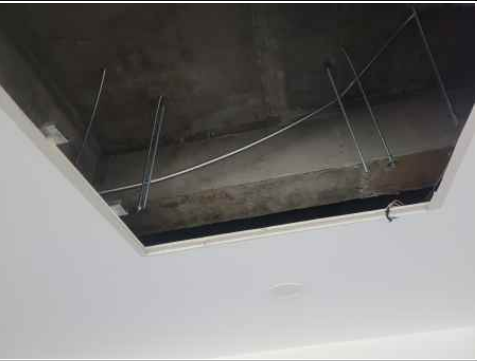
| 4층 | | | 석고보드2겹 |
