# 배재대학교 자연과학관 석면지도

2026.07.16

석면안전관리지원센터 | 주 |

## 12-1. 배재대학교자연과학관 지하1층(2026.07.16 석면지도수정)

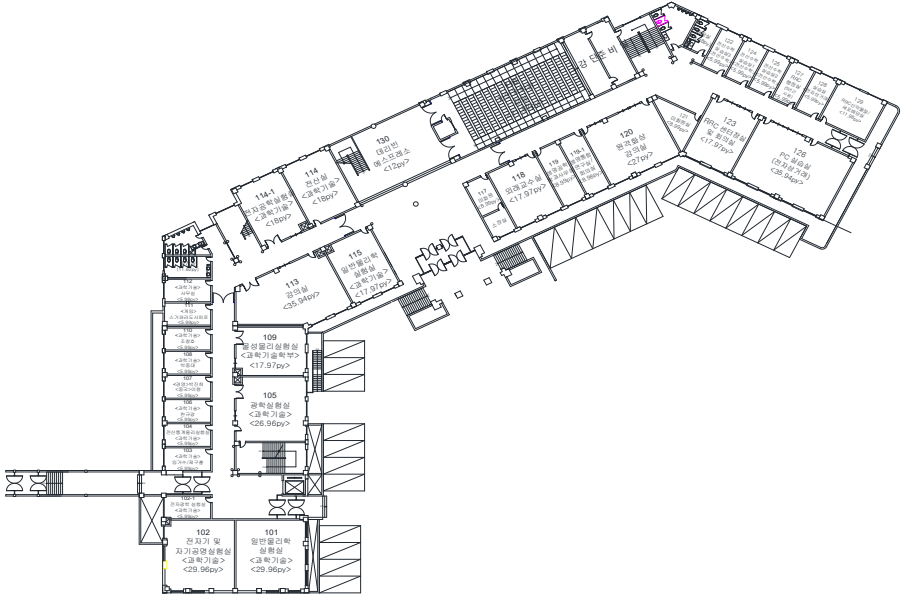
12-2. 배재대학교자연과학관 1층(2026.07.16 석면지도수정)

| NO.37<br>NO.39<br>NO.40 | 1층 화장실 천장<br>1층 창고 천장<br>105호 벽체 | 텍스<br>텍스<br>발라이트 | 석면함유자재-<br>균질부분-함유면적-<br>집계표 참조 | 96.41 | 백석면 | 텍스(4%)<br>발라이트(10%) | 13<br>10<br>10 | 중간<br>낮음<br>낮음 | 석면이 함유된 건축자재로 해체·철거시 비산되지 않도록 습윤재 등으로 지속관리 필요 |

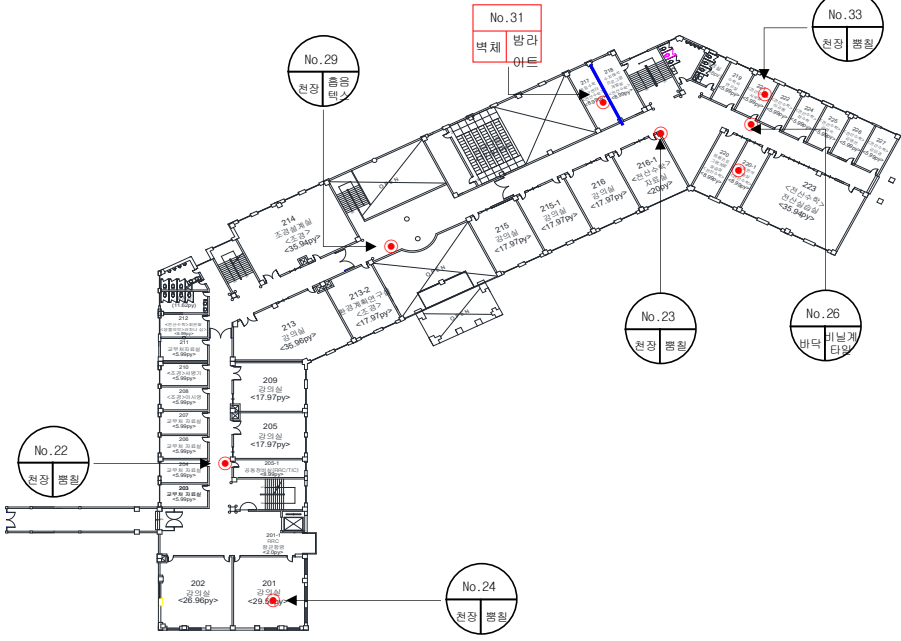
12-3. 배재대학교자연과학관 2층(2026.07.16 석면지도수정)

| NO.28<br>NO.30<br>NO.31<br>NO.32 | 2층 화장실 천장<br>2층 화장실 천장<br>220호 벽체<br>217호 벽체 | 텍스<br>텍스<br>발라이트<br>발라이트 | 석면함유자재-<br>균질부분-함유면적-<br>집계표 참조 | 20.7 | 백석면 | 텍스(4%)<br>발라이트(10%) | 14<br>14<br>10<br>10 | 중간<br>중간<br>낮음<br>낮음 | 석면이 함유된 건축자재로 해체·철거시 비산되지 않도록 습윤재 등으로 지속관리 필요 |

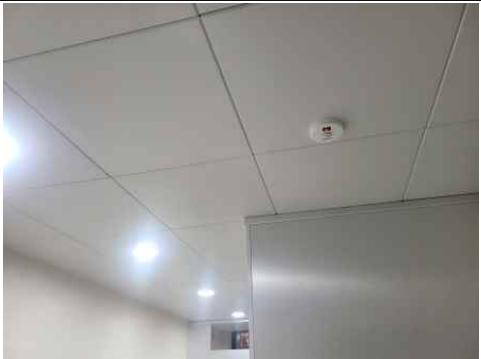
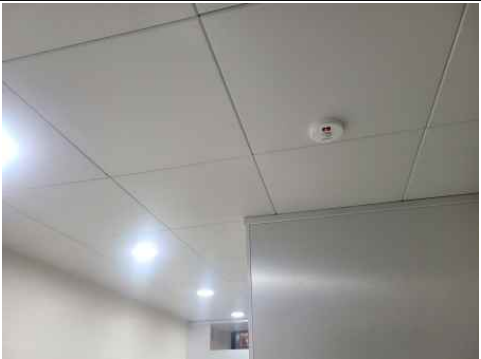
| 화장실 | | | SMC |

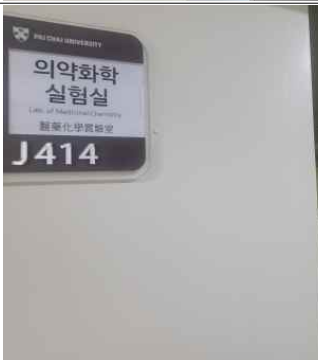
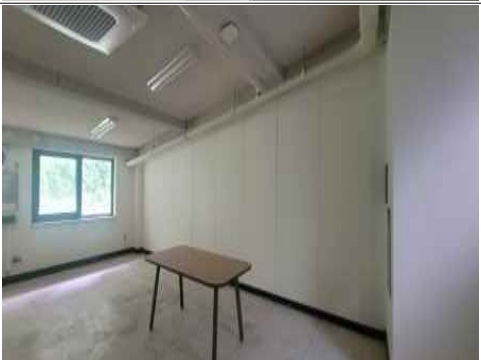
| 4층 | | | 밤라이트존재 |
