# 배재대학교 김옥균관 석면지도

2026.07.16

석면안전관리지원센터 | 주 |

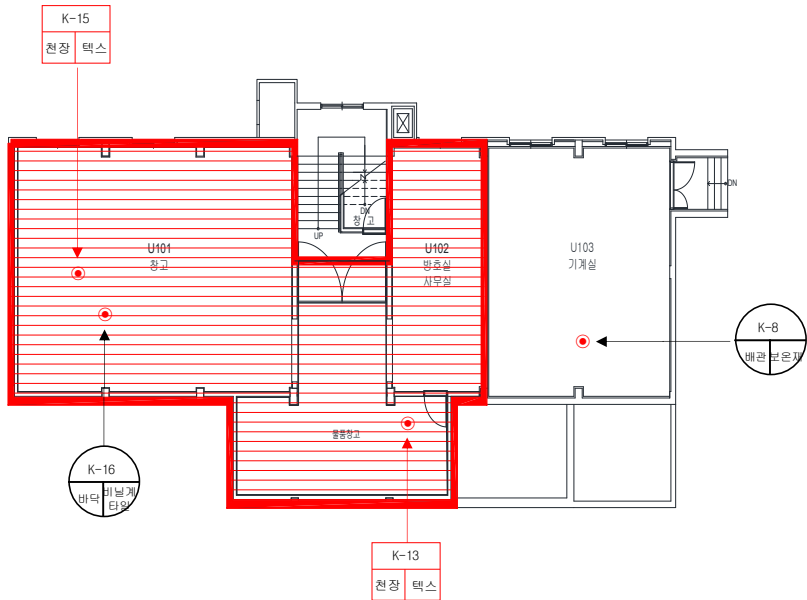
## 14-1. 배재대학교김옥균관 지하1층(2026.07.16 석면지도수정)

| K-13<br>K-15 | 지하 1층 공급실<br>천장<br>지하 1층 창고<br>천장 | 텍스<br>텍스 | 석면함유자재<br>균질부분 함유면적<br>집계표 참조 | 175.8 | 백석면 | 4% | 10 | 낮음 | 석면이 함유된<br>건축자재로<br>해체·철거시 비산되지<br>않도록 습윤재 등으로<br>지속관리 필요 |

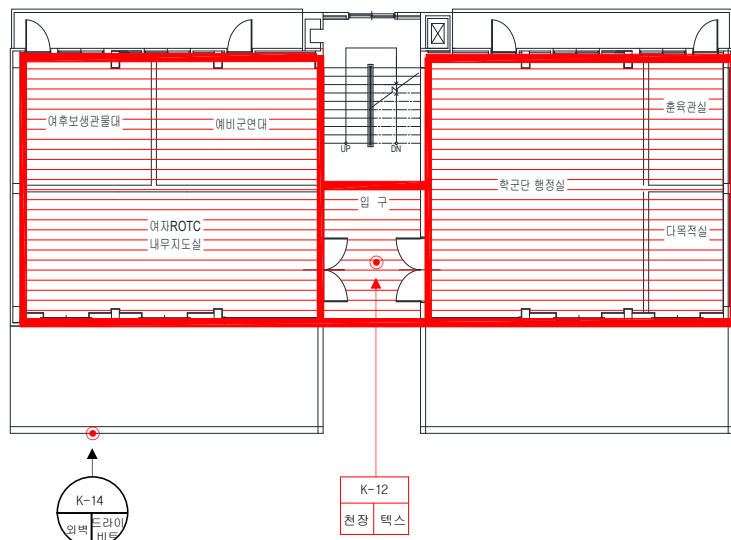
14-2. 배재대학교하워드관 1층(2026.07.16 석면지도수정)

석고보드위 텍스(덧시공)

| 시료번호 | 석면함유 시료채취위치 | 자재종류 | 동일물질 구역위치 | 석면자재 면적(㎡) | 석면종류 | 석면함유량(%) | 위해성 평가 점수 | 위험성 등급 | 관리방안 |
|---|---|---|---|---|---|---|---|---|---|
| K-12 | 1층 홀 천장 | 텍스 | 석면함유자재<br>균질부분 함유연적<br>집계표 참조 | 208 | 백석면 | 4% | 10 | 낮음 | 석면이 함유된<br>건축자재로<br>해체·철거시 비산되지<br>않도록 습윤재 등으로<br>지속관리 필요 |

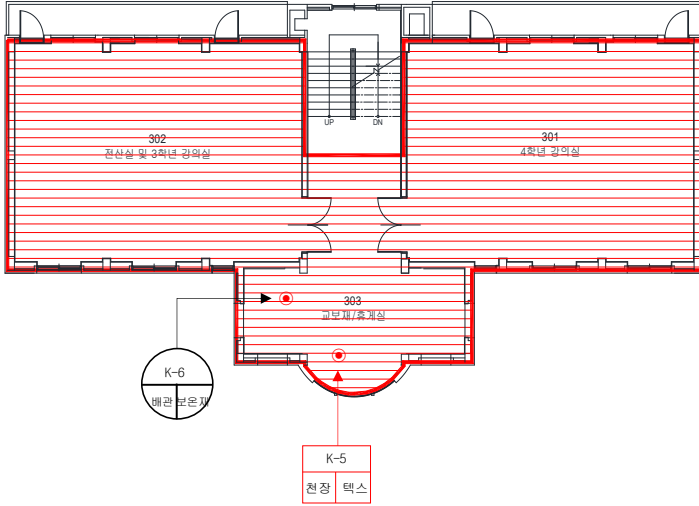
14-4. 배재대학교하워드관 3층(2026.07.16 석면지도수정)

| 사업경과기록 | | <div></div> | | | | | | | <div>건축자재별그림범례</div> <div></div> <div>건축자재 인식표</div> <div></div> <div>*건축물소재지: 대전광역시 서구 배재로 155-40<br/>*석면조사기관: 석면안전관리지원센터 주식회사<br/>*석면분석기관: 석면안전관리지원센터 주식회사<br/>*조사일자: 2026.07.16</div> | |
|---|---|---|---|---|---|---|---|---|---|---|
| K-5 | 휴게실 천장 | 텍스 | 석면함유자재<br>균질부분 함유면적<br>집계표 참조 | 241.59 | 백석면 | 4% | 10 | 낮음 | 석면이 함유된<br>건축자재로<br>해체·철거시 비산되지<br>않도록 습윤재 등으로<br>지속관리 필요 | |

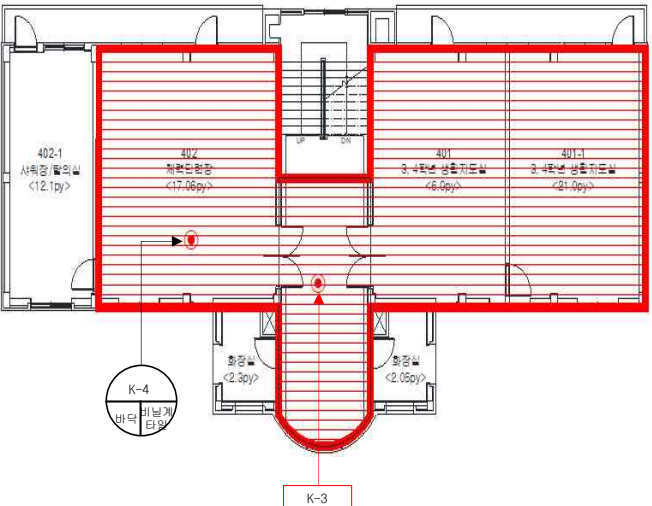
14-5. 배재대학교하워드관 4층(2026.07.16 석면지도수정)

| K-3 | 4층 홀 천장 | 텍스 | 석면함유자재<br>균질부분 함유면적<br>집계표 참조 | 192.01 | 백석면 | 4% | 10 | 낮음 | 석면이 함유된 건축자재로<br>해체·철거시 비산되지<br>않도록 습윤재 등으로<br>지속관리 필요 |

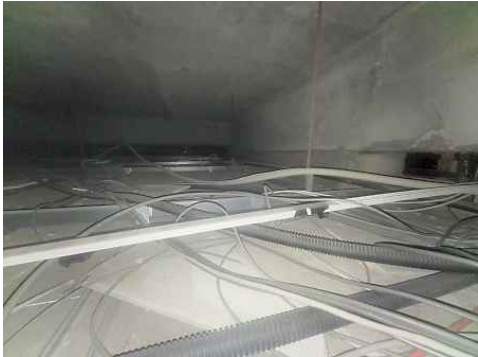
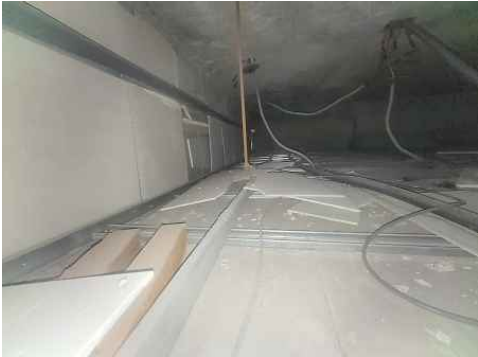
| 층 별 | 현 장 사 진 | | 리모델링 및 이력사항 |
|---|---|---|---|
| 1,2층 | | | 텍스 |

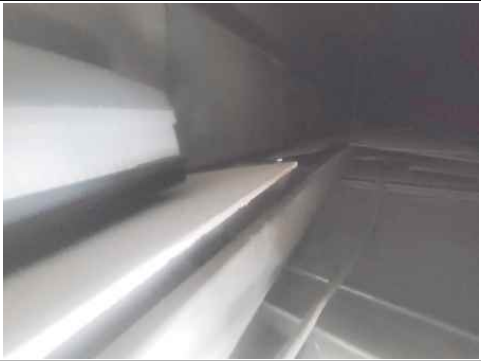
| 3층 | | 텍스 |
| <p>◆ 석고보드 위 텍스(덧시공)</p> | | |
