# 배재대학교 정보과학관 석면지도

2026.07.22

## 15-1. 배재대학교정보과학관 지하1층(2026.07.22 석면지도수정)

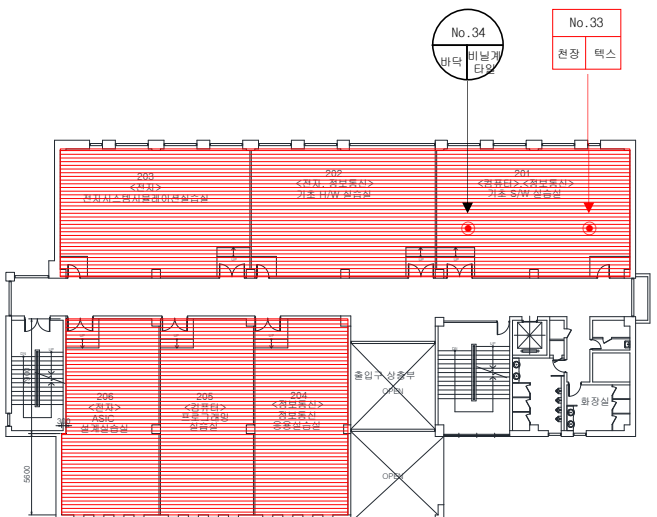
15-3. 배재대학교정보과학관 2층(2026.07.22 석면지도수정)

| No.33 | 201호 천장 | 텍스 | 석면함유자재<br>균질부분 함유면적<br>집계표 참조 | 617.87 | 백석면 | 4 | 10 | 낮음 | 석면이 함유된<br>건축자재로<br>해체·철거시 비산되지<br>않도록 습윤재 등으로<br>지속관리 필요 | |

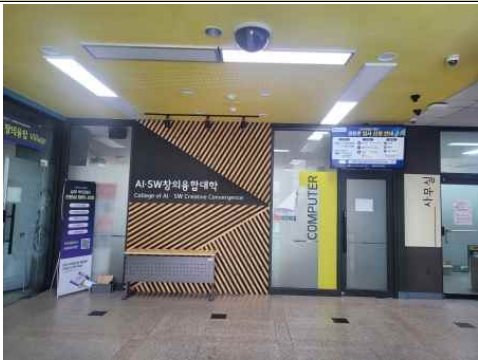
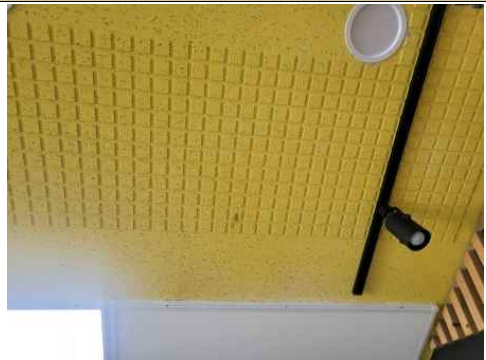
| 층 별 | 현 장 사 진 | | 리모델링 및 이력사항 |
|---|---|---|---|
| 1층 로비 | | | 흡음텍스 |
