16-2. 배재대학교 21세기관 지하1층(2026.07.15 석면지도수정)

첨부1. 건물이력 및 실행사진

첨부. 채취시료의 석면분석 결과서

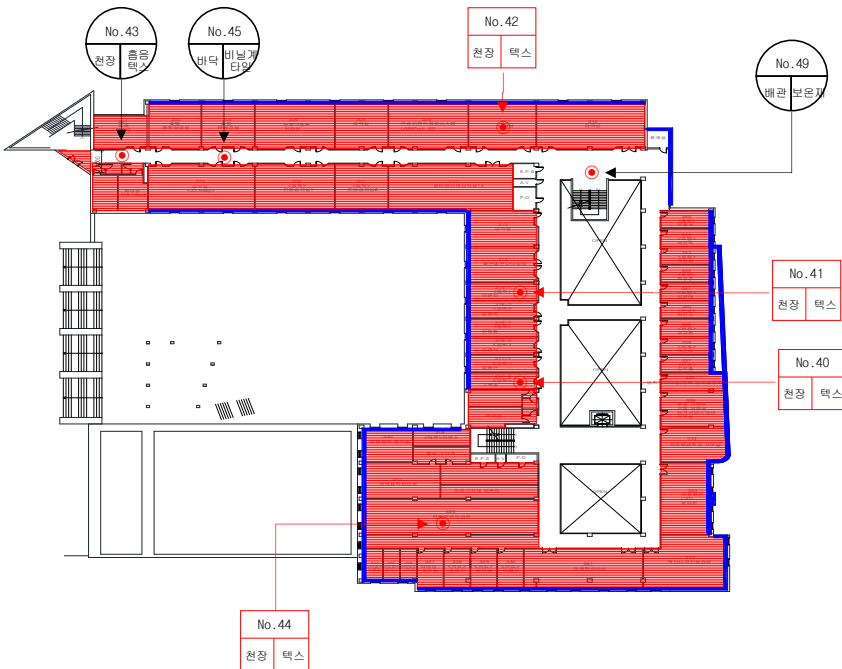
16-5. 배재대학교 21세기관 3층 (2026.07.15 석면지도수정)

| 사업경과기록 | | | | | | | | | <div>건축자재별그림범례</div> <div><div><div>천장재</div><div>벽재</div><div>바닥재</div><div>배관재</div><div>통원재</div><div>지붕재</div><div>석면비함유</div></div><div><div>바닥재</div><div>보온재</div><div>기타물품</div><div>내화피복재</div><div>간막재</div></div></div> <div>건축자재 인식표</div> <div><div>시료번호</div><div>위치</div><div>자재</div></div> <div>석면함유시료</div> <div><div>시료번호</div><div>위치</div><div>자재</div></div> <div>석면비함유 시료</div> <div>*건축물소재지: 대전광역시 서구 배재로 155-40<br/>*석면조사기관: 석면안전관리지원센터 주식회사<br/>*석면분석기관: 석면안전관리지원센터 주식회사<br/>*조사업자: 2026.07.15</div> |
|---|---|---|---|---|---|---|---|---|---|
| No. 40<br>No. 41<br>No. 42<br>No. 44 | 317-2호 천장<br>315-1호 천장<br>311호 천장<br>3층 복도 천장 | 텍스 | 석면함유자재<br>균질부분 함유면적<br>집계표 참조 | 2,769.92 | 백석면 | 4 | 8<br>8<br>8<br>8 | 낮음 | 석면이 함유된 건축자재로 해체·철거시 비산되지 않도록 습윤재 등으로 지속관리 필요 |

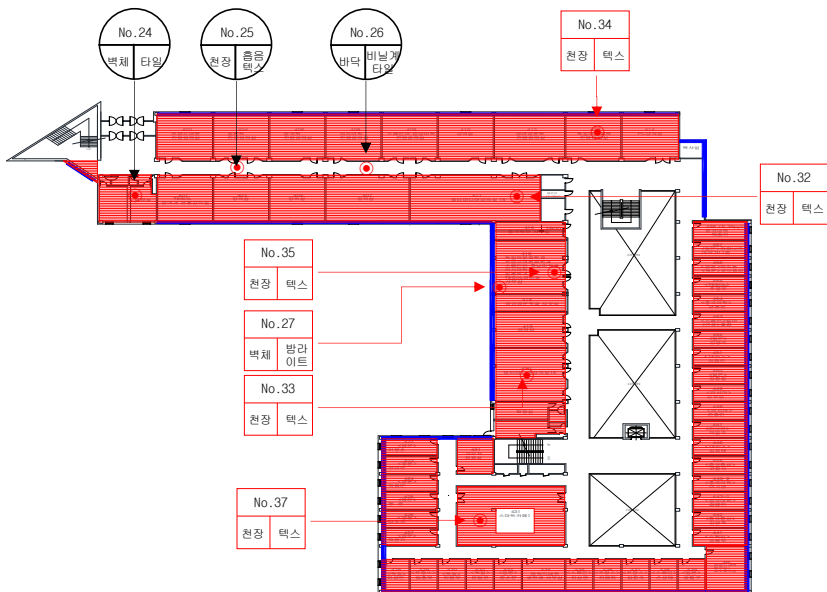
16-6. 배재대학교21세기관 4층(2026.07.15 석면지도수정)

| No.27 | 417호 벽체 | 발라이트 | 석면함유자재<br>균질부분 함유면적<br>집계표 참조 | 2,454.32 | 백석면 | 10 | 7 | 낮음 | 석면이 함유된<br>건축자재로<br>해체·철거시 비산되지<br>않도록 습윤재 등으로<br>지속관리 필요 |
| No.32 | 411호 천장 | 텍스 | | | | 4 | 9 | | |
| No.33 | 420호 천장 | 텍스 | | | | 4 | 9 | | |
| No.34 | 413호 천장 | 텍스 | | | | 4 | 9 | | |
| No.35 | 416호 천장 | 텍스 | | | | 4 | 9 | | |
| No.37 | 431호 천장 | 텍스 | | | | 4 | 9 | | |

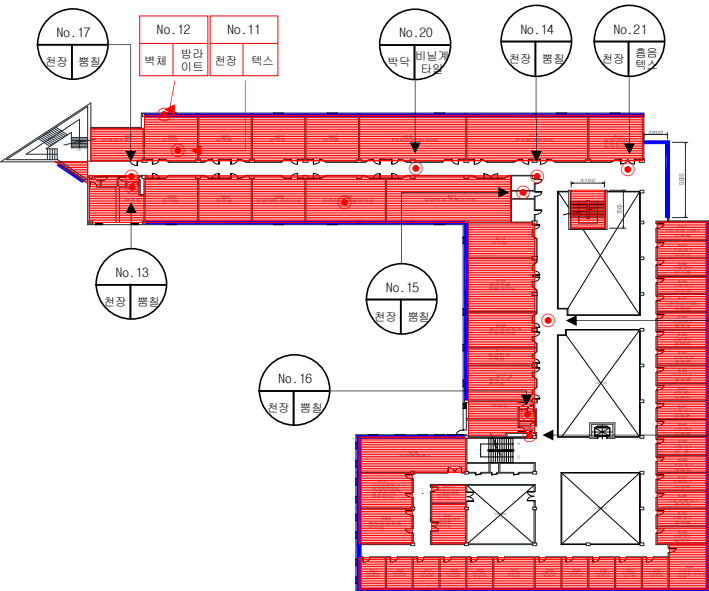
16-7. 배재대학교21세기관 5층(2026.07.15 석면지도수정)

| No. 11<br>No. 12 | 503호 천장<br>503호 벽체 | 텍스<br>발라이트 | 석면함유자재<br>균질부분 함유면적<br>집계표 참조 | 2,424.80 | 백석면 | 4<br>10 | 8<br>7 | 낮음 | 석면이 함유된<br>건축자재로<br>해체·철거시 비산되지<br>않도록 습윤재 등으로<br>지속관리 필요 | |

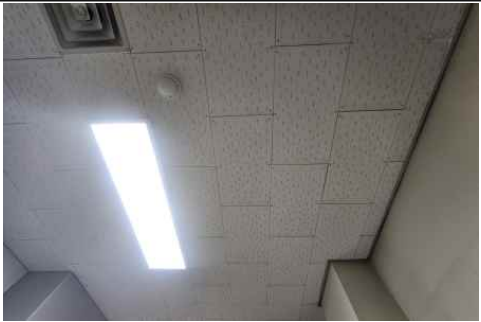
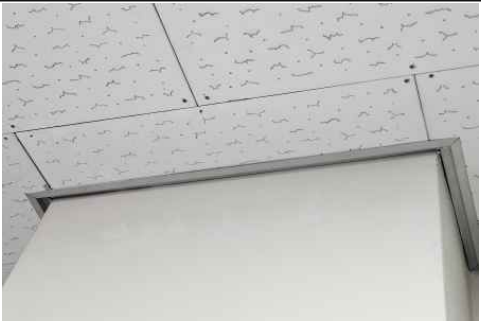
| 2층<br>총장실<br>당비실<br>비서실 | | | 텍스 |

| 의뢰처 정보 | | | | | |
|---|---|---|---|---|---|
| #5 | 2층 총장실 탕비실 천장 | 텍스 | Y | 백석면(4%) | 기준초과 |

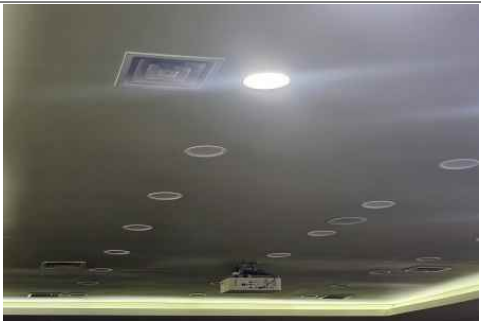
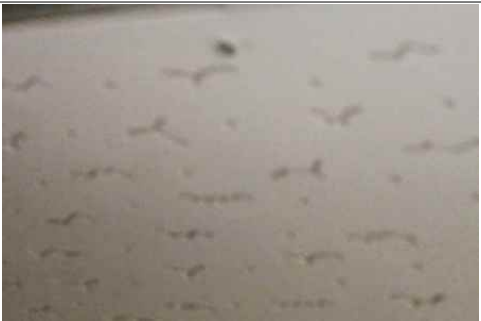
| 2층<br>218호 | | | 석고보드위텍스 |

| 의뢰처 정보 | | | | | |
|---|---|---|---|---|---|
| #7 | 2층 218,219호 천장 | 텍스 | Y | 백석면(4%) | 기준초과 |
