배재학당대천수련관 석면지도

(2018.1월-2021.1월 점검)

석면안전관리지원센터 | 주 |

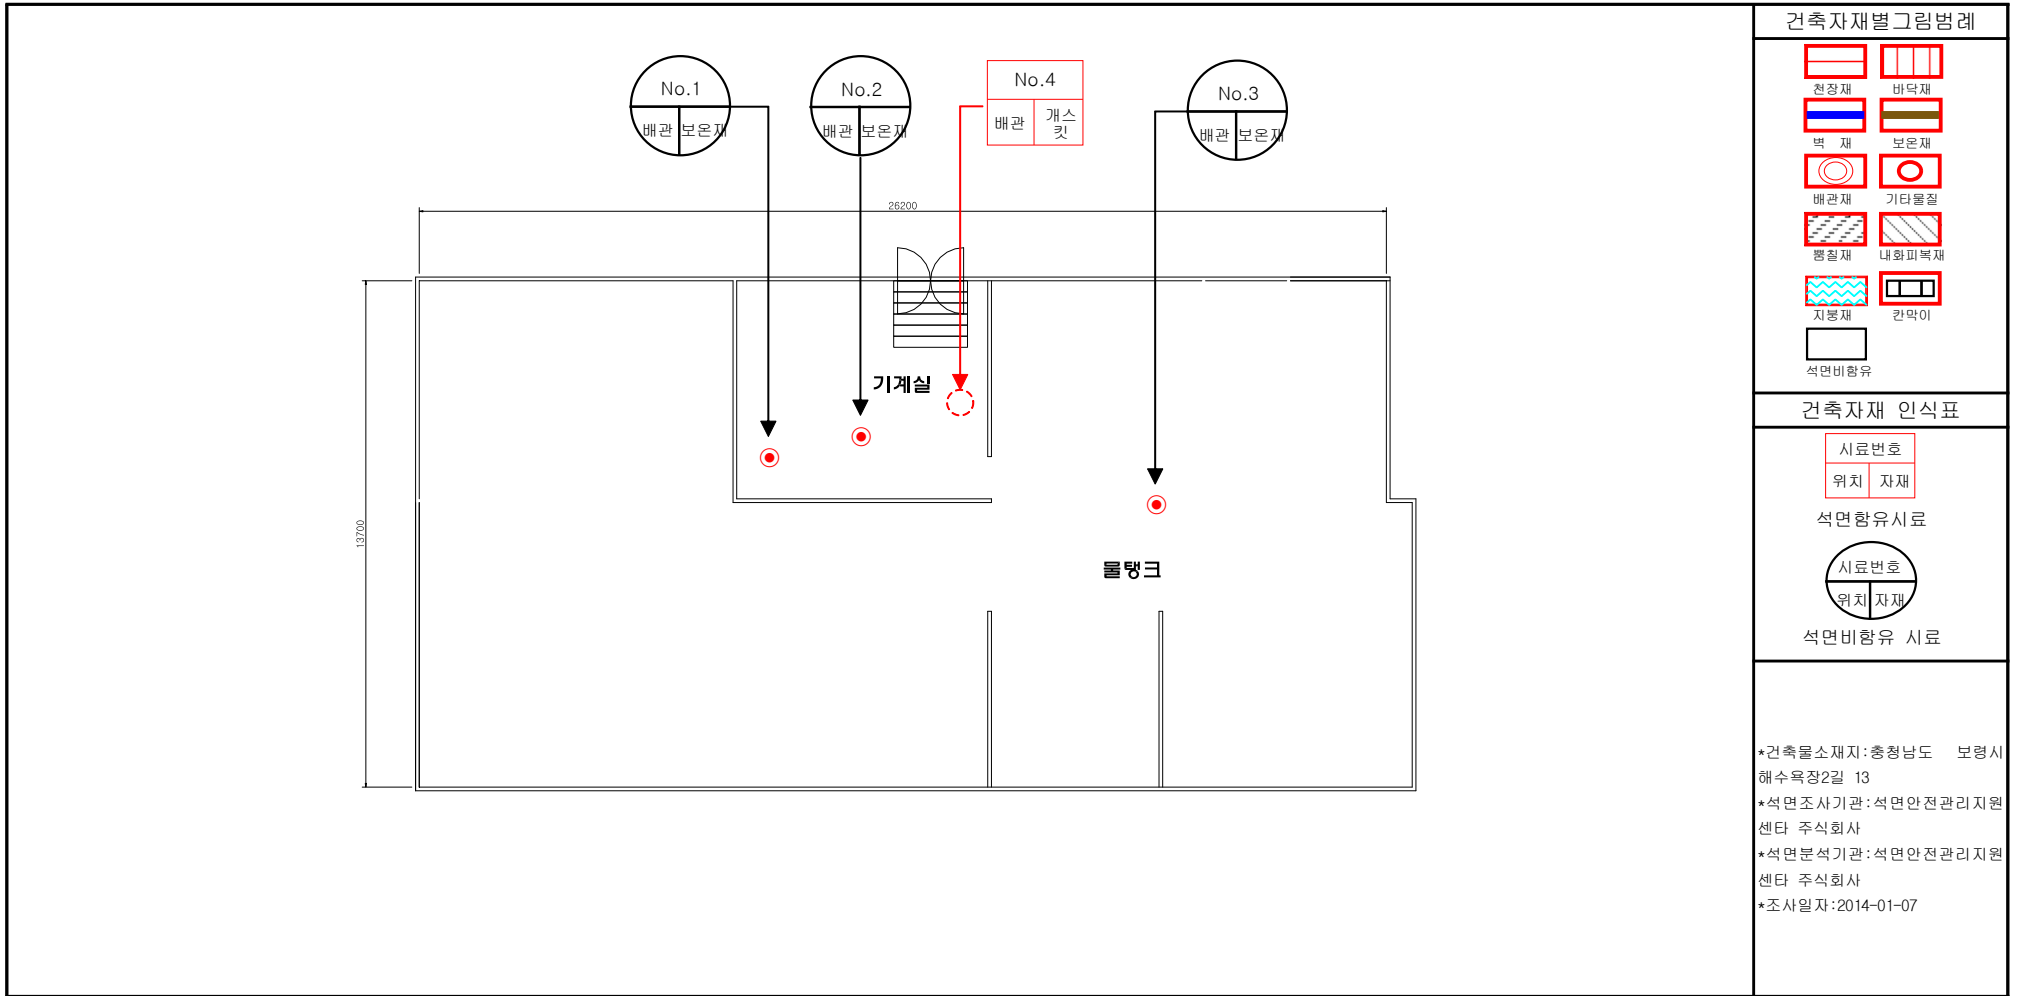
1. 배재학당대천수련관 지하1층(2021.01.31 위해성평가조사)

시료번호	석면함유시료채취위치	자재종류	동일물질 구역위치	석면자재 면적(m ²)	석면종류	석면함유량(%)	위해성 평가 점수	위험성 등급	관리방안
NO.4	지하1층 보일러실 배관	개스킷	석면함유자재 균질부분 함유면적 집계표 참조	0.01	백석면	20	7	낮음	석면이 함유된 건축자재로 해체·철거시 비산되지 않도록 습윤재 등으로 지속관리 필요

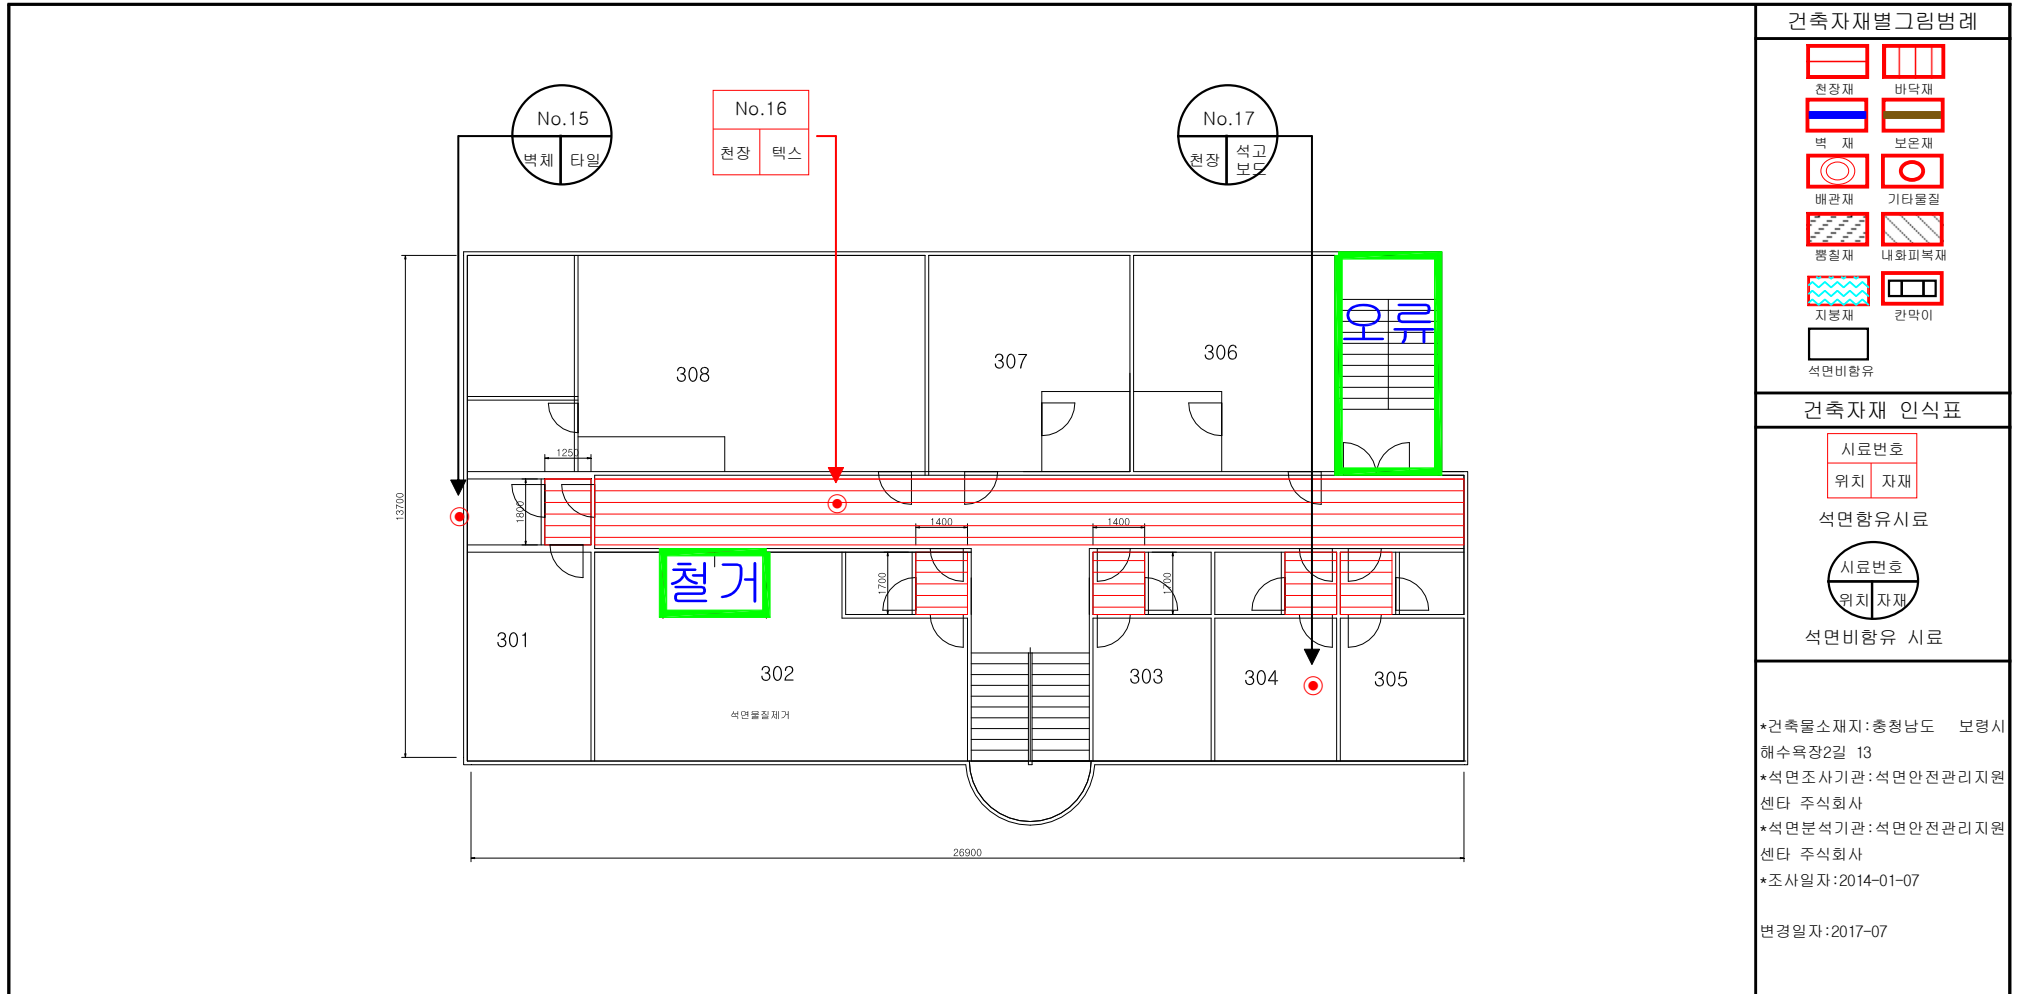
4. 배재학당대천수련관 3층(2021.01.31 위해성평가조사)

시료번호	석면함유시료채취위치	자재종류	동일물질 구역위치	석면자재 면적(㎡)	석면종류	석면함유량(%)	위해성 평가 점수	위험성 등급	관리방안
No. 16	3층 복도 천장	텍스	석면함유자재 균질부분 함유면적 집계표 참조	74.85- (4.76+15.93) =54.16	백석면	4	8	낮음	석면이 함유된 건축자재로 해체·철거시 비산되지 않도록 습윤재 등으로 지속관리 필요

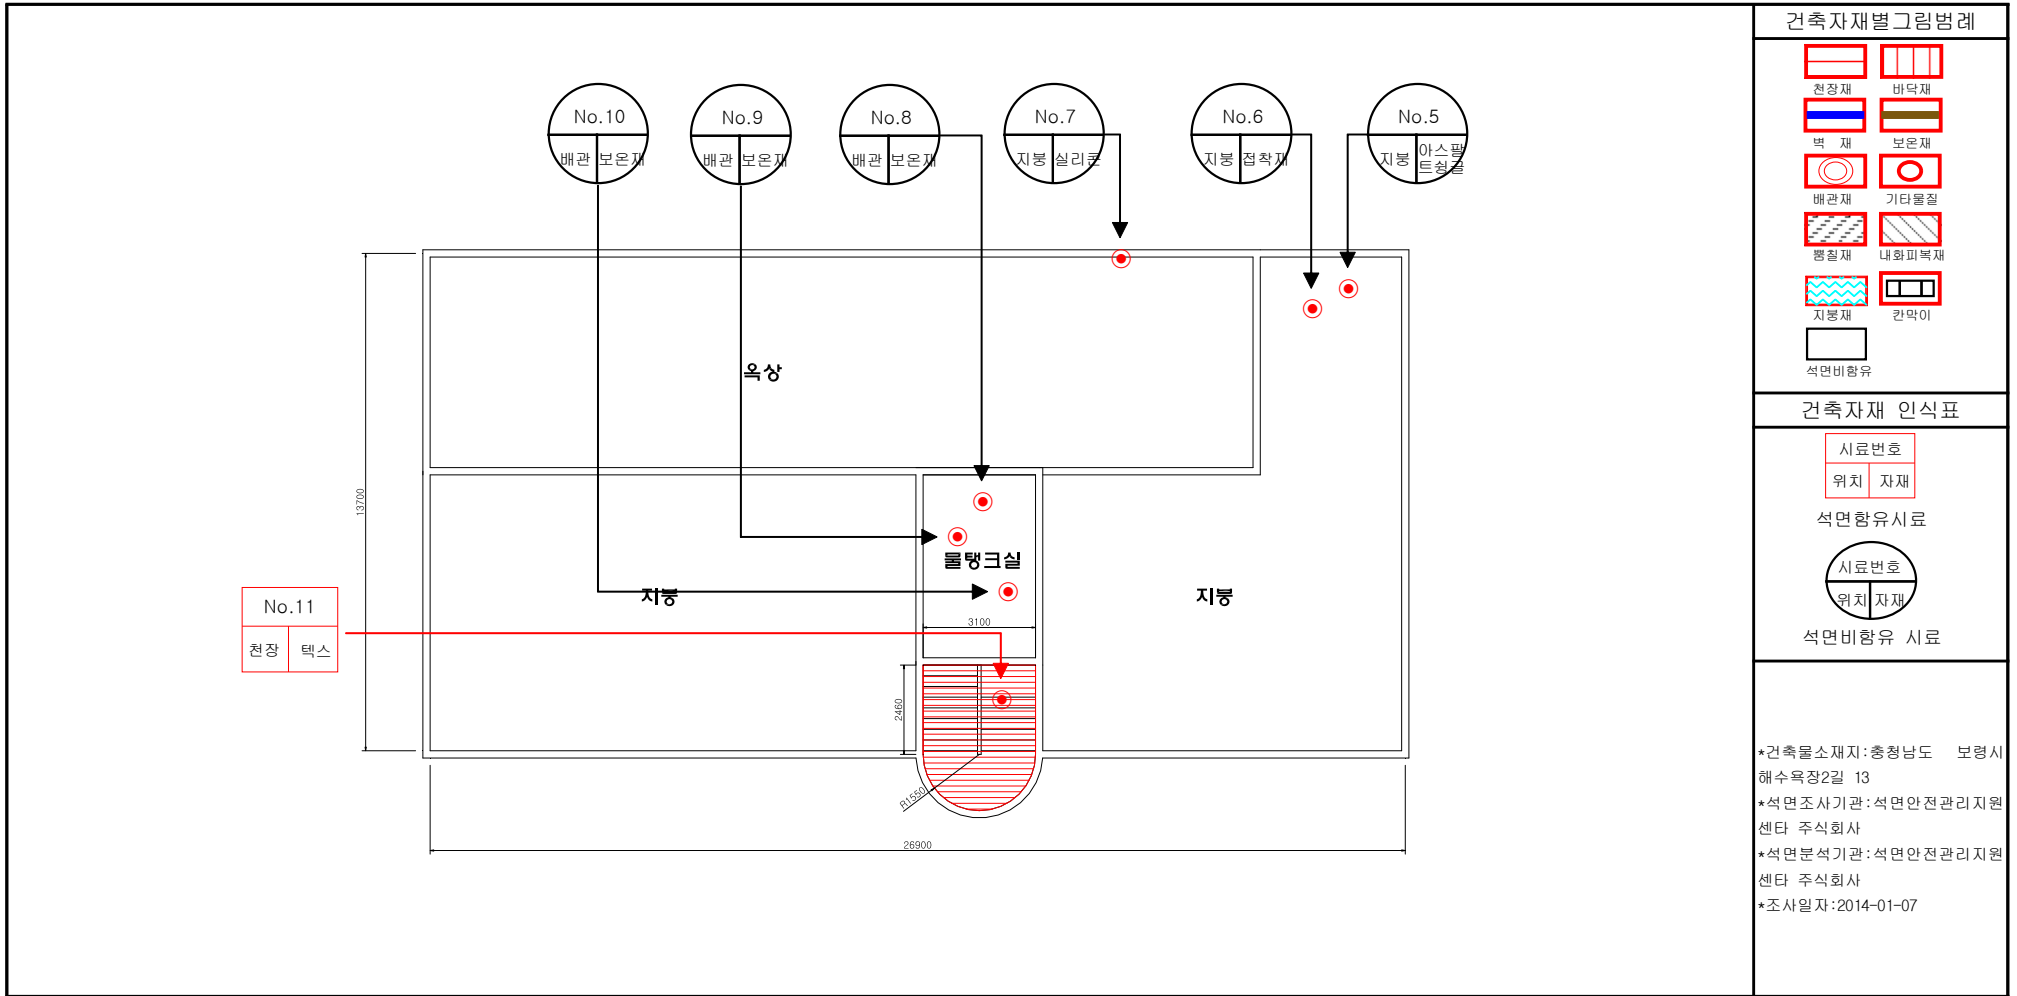
6. 배재학당대천수련관 옥탑층(2021.01.31 위해성평가조사)

시료번호	석면함유시료채취위치	자재종류	동일물질 구역위치	석면자재 면적(m ²)	석면종류	석면함유량(%)	위해성 평가 점수	위험성 등급	관리방안
No. 11	옥탑 계단실 천장	텍스	석면함유자재 균질부분 함유면적 집계표 참조	11.3	백석면	4	8	낮음	석면이 함유된 건축자재로 해체·철거시 비산되지 않도록 습윤재 등으로 지속관리 필요
