배재대학교청원산학협력관 석면지도

(2014. 02.)

석면안전관리지원센터 | 주 |

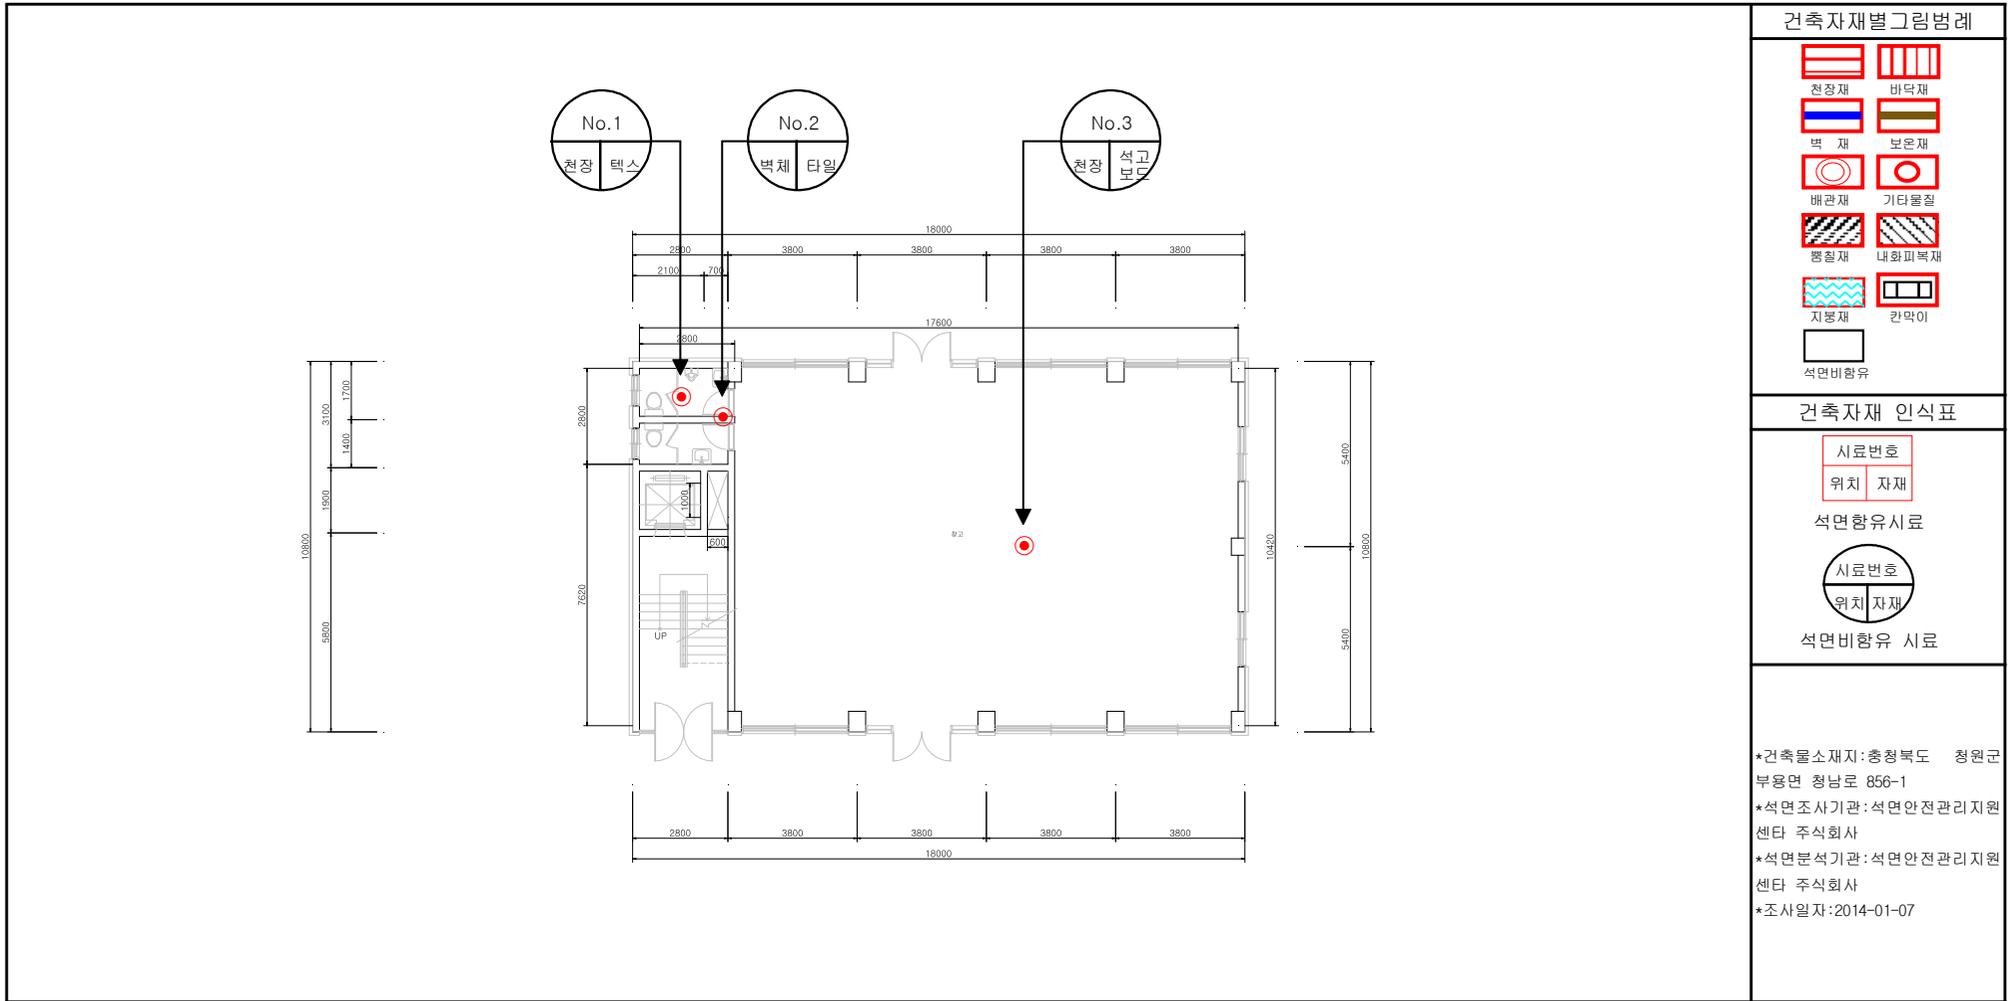
1. 배재대학교청원산학협력관 1층

시료번호	석면함유시료채취위치	자재종류	동일물질 구역위치	석면자재 면적(m ²)	석면종류	석면함유량(%)	위해성 평가 점수	위험성 등급	관리방안
-	-	-	석면함유자재 균질부분 함유면적 집계표 참조	-	-	-	-	-	석면이 없는 무석면 시공재이며, 손상상태 양호, 자연비산 가능성 적음

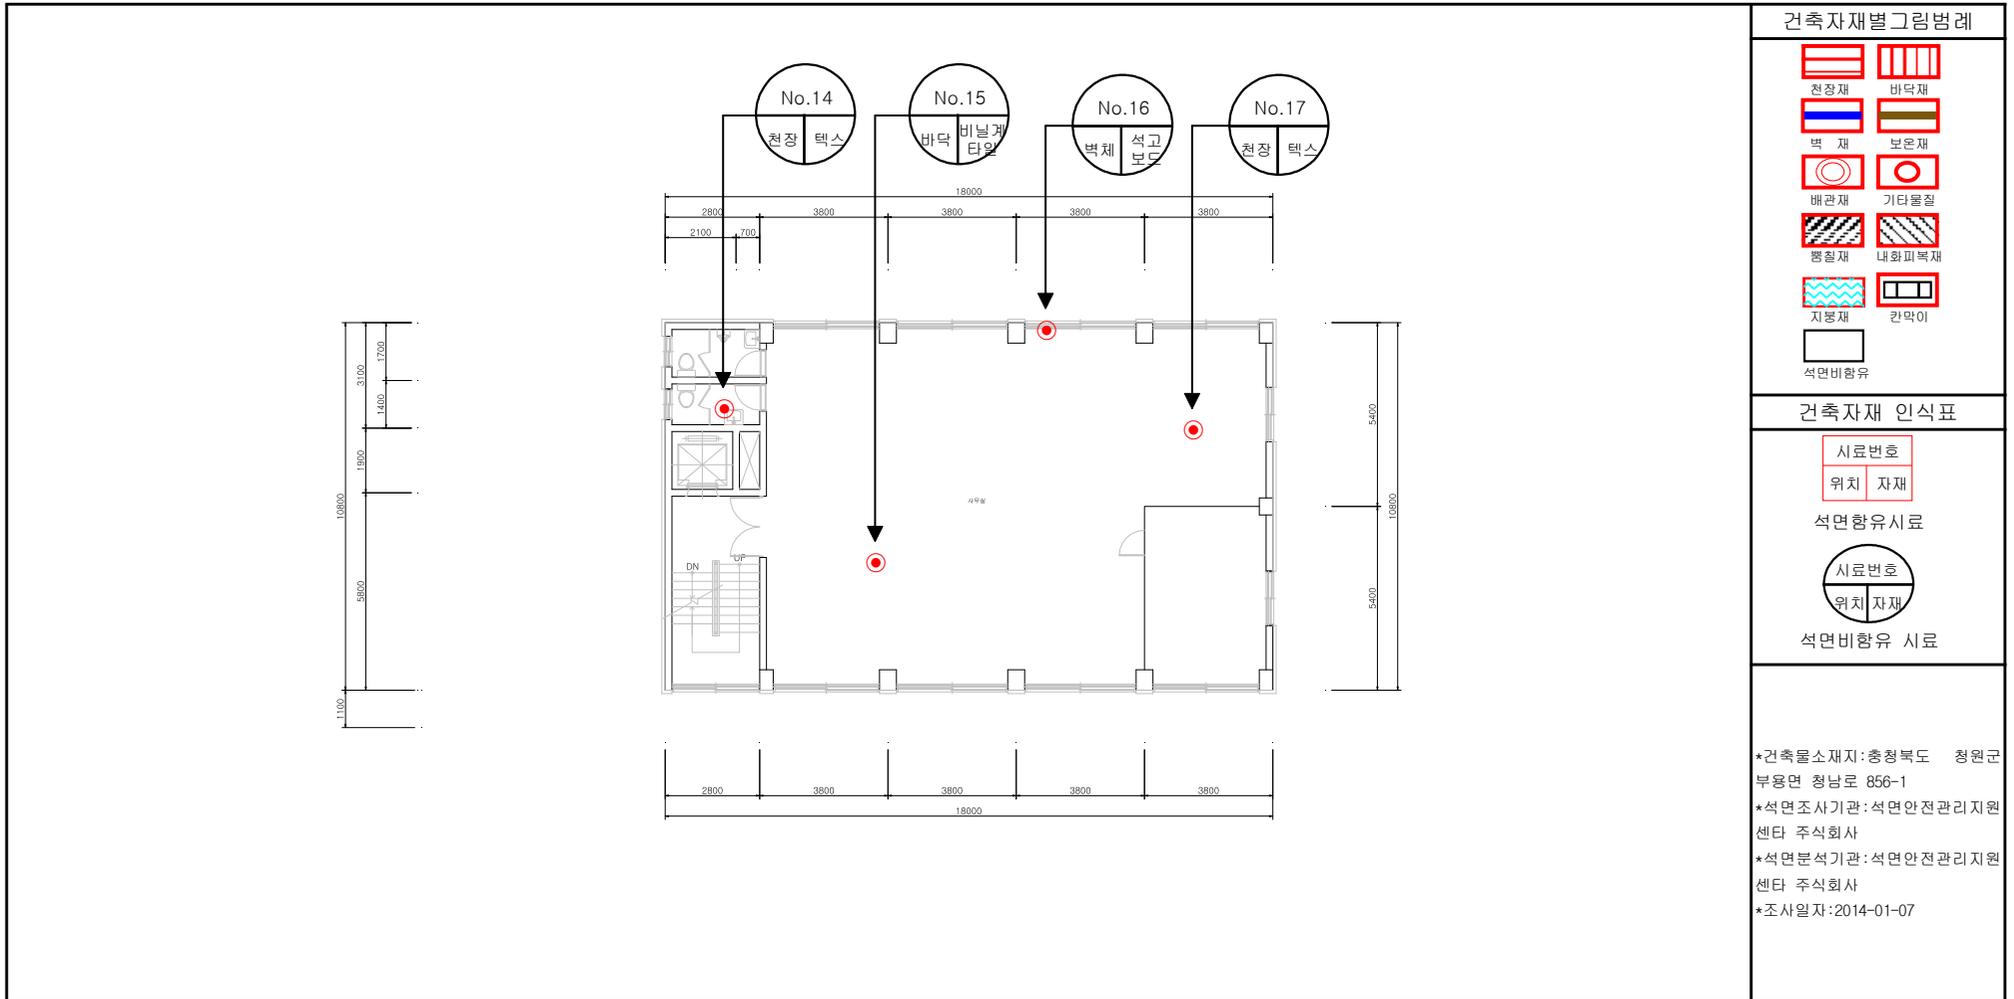
2. 배재대학교청원산학협력관 2층

시료번호	석면함유시료채취위치	자재종류	동일물질 구역위치	석면자재 면적(m ²)	석면종류	석면함유량(%)	위해성 평가 점수	위험성 등급	관리방안
-	-	-	석면함유자재 균질부분 함유면적 집계표 참조	-	-	-	-	-	석면이 없는 무석면 시공재이며, 손상상태 양호, 자연비산 가능성 적음

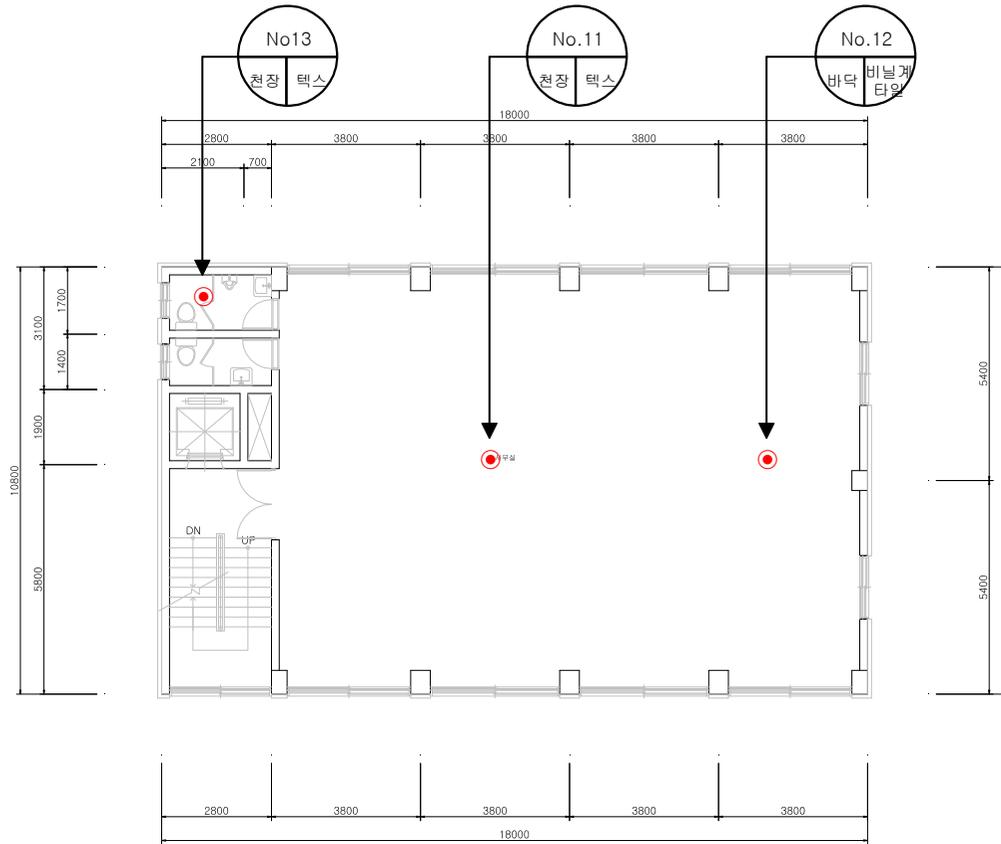
3. 배재대학교청원산학협력관 3층

시료번호	석면함유시료채취위치	자재종류	동일물질 구역위치	석면자재 면적(m ²)	석면종류	석면함유량(%)	위해성 평가 점수	위험성 등급	관리방안
-	-	-	석면함유자재 균질부분 함유면적 집계표 참조	-	-	-	-	-	석면이 없는 무석면 시공재이며, 손상상태 양호, 자연비산 가능성 적음

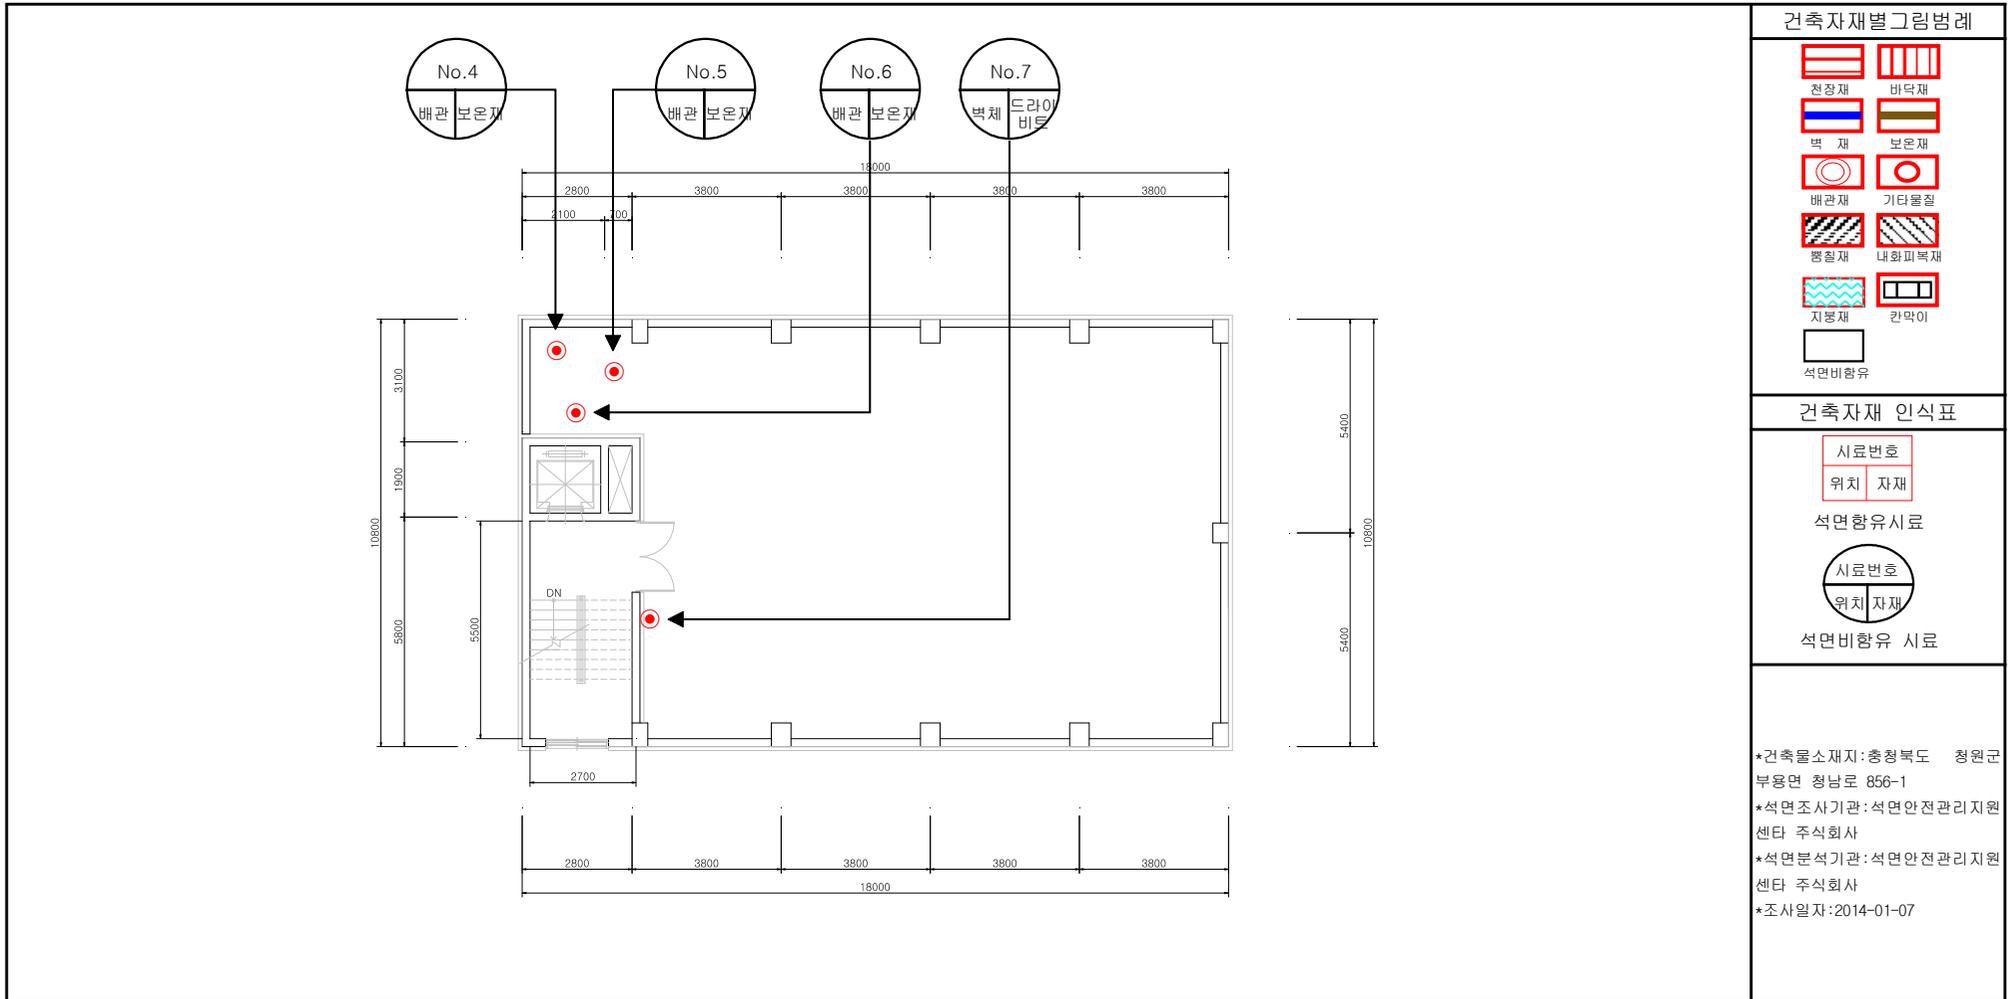
5. 배재대학교청원산학협력관 옥탑층

시료번호	석면함유시료채취위치	자재종류	동일물질 구역위치	석면자재 면적(m ²)	석면종류	석면함유량(%)	위해성 평가 점수	위험성 등급	관리방안
-	-	-	석면함유자재 균질부분 함유면적 집계표 참조	-	-	-	-	-	석면이 없는 무석면 시공재이며, 손상상태 양호, 자연비산 가능성 적음
