# 배재대학교목련관 석면지도

(2018.1월-2021.1월 점검)

# 1. 배재대학교목련관 1층(2021.01.31 위해성평가조사)

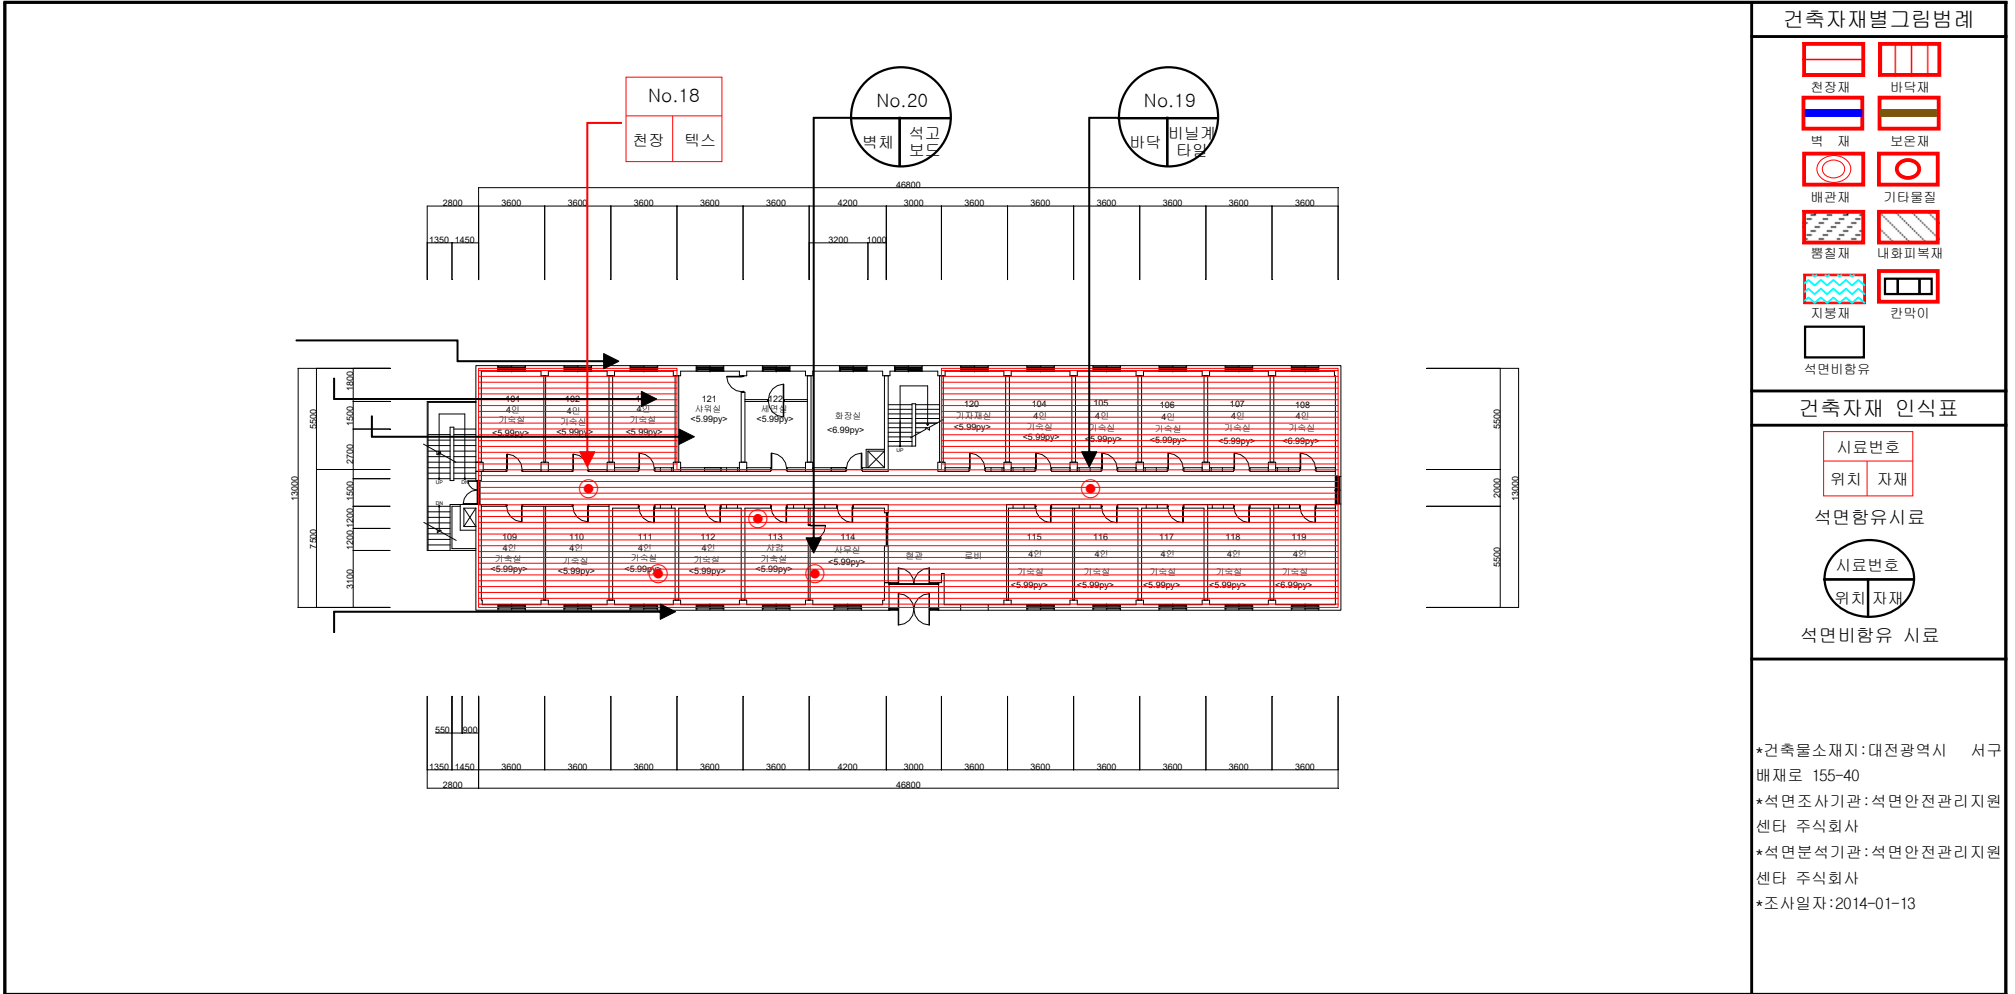
시료 번호	석면함유시료채취위치	자재 종류	동일물질 구역위치	석면자재 면적(m <sup>2</sup> )	석면 종류	석면함유량(%)	위해성 평가 점수	위험성 등급	관리방안
No. 18	1층 복도 천장	텍스	석면함유자재 균질부분 함유면적 집계표 참조	529.2	백석면	4	10	낮음	석면이 함유된 건축자재로 해체·철거시 비산되지 않도록 습윤재 등으로 지속관리 필요

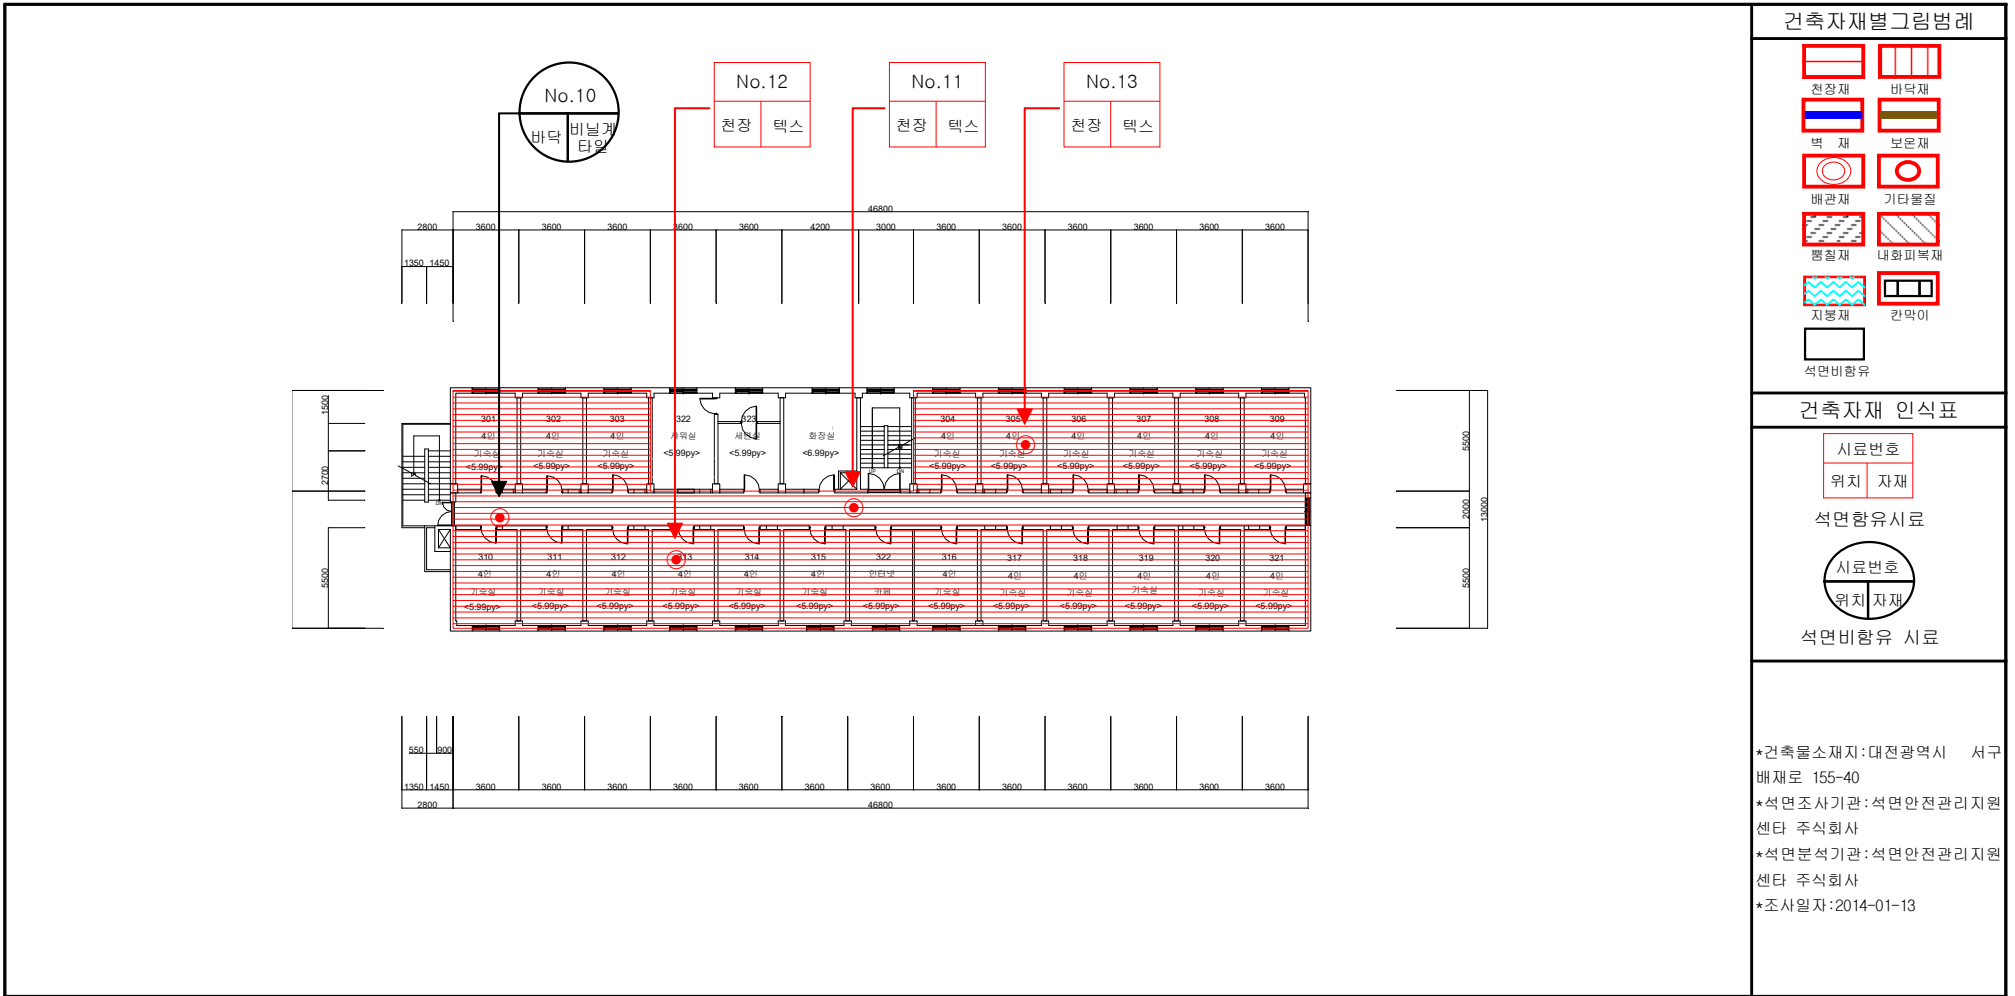
### 3. 배재대학교목련관 3층(2021.01.31 위해성평가조사)

시료번호	석면함유시료채취위치	자재종류	동일물질구역위치	석면자재면적(m <sup>2</sup> )	석면종류	석면함유량(%)	위해성평가점수	위험성등급	관리방안
No. 11	3층 복도 천장		석면함유자재 균질부분	529.2	백석면	4	10	낮음	석면이 함유된 건축자재로 해체·철거시 비산되지 않도록 습윤재 등으로 지속관리 필요
No. 12	313호실 천장	텍스	향유면적 집계표 참조				9		
No. 13	305호실 천장						9

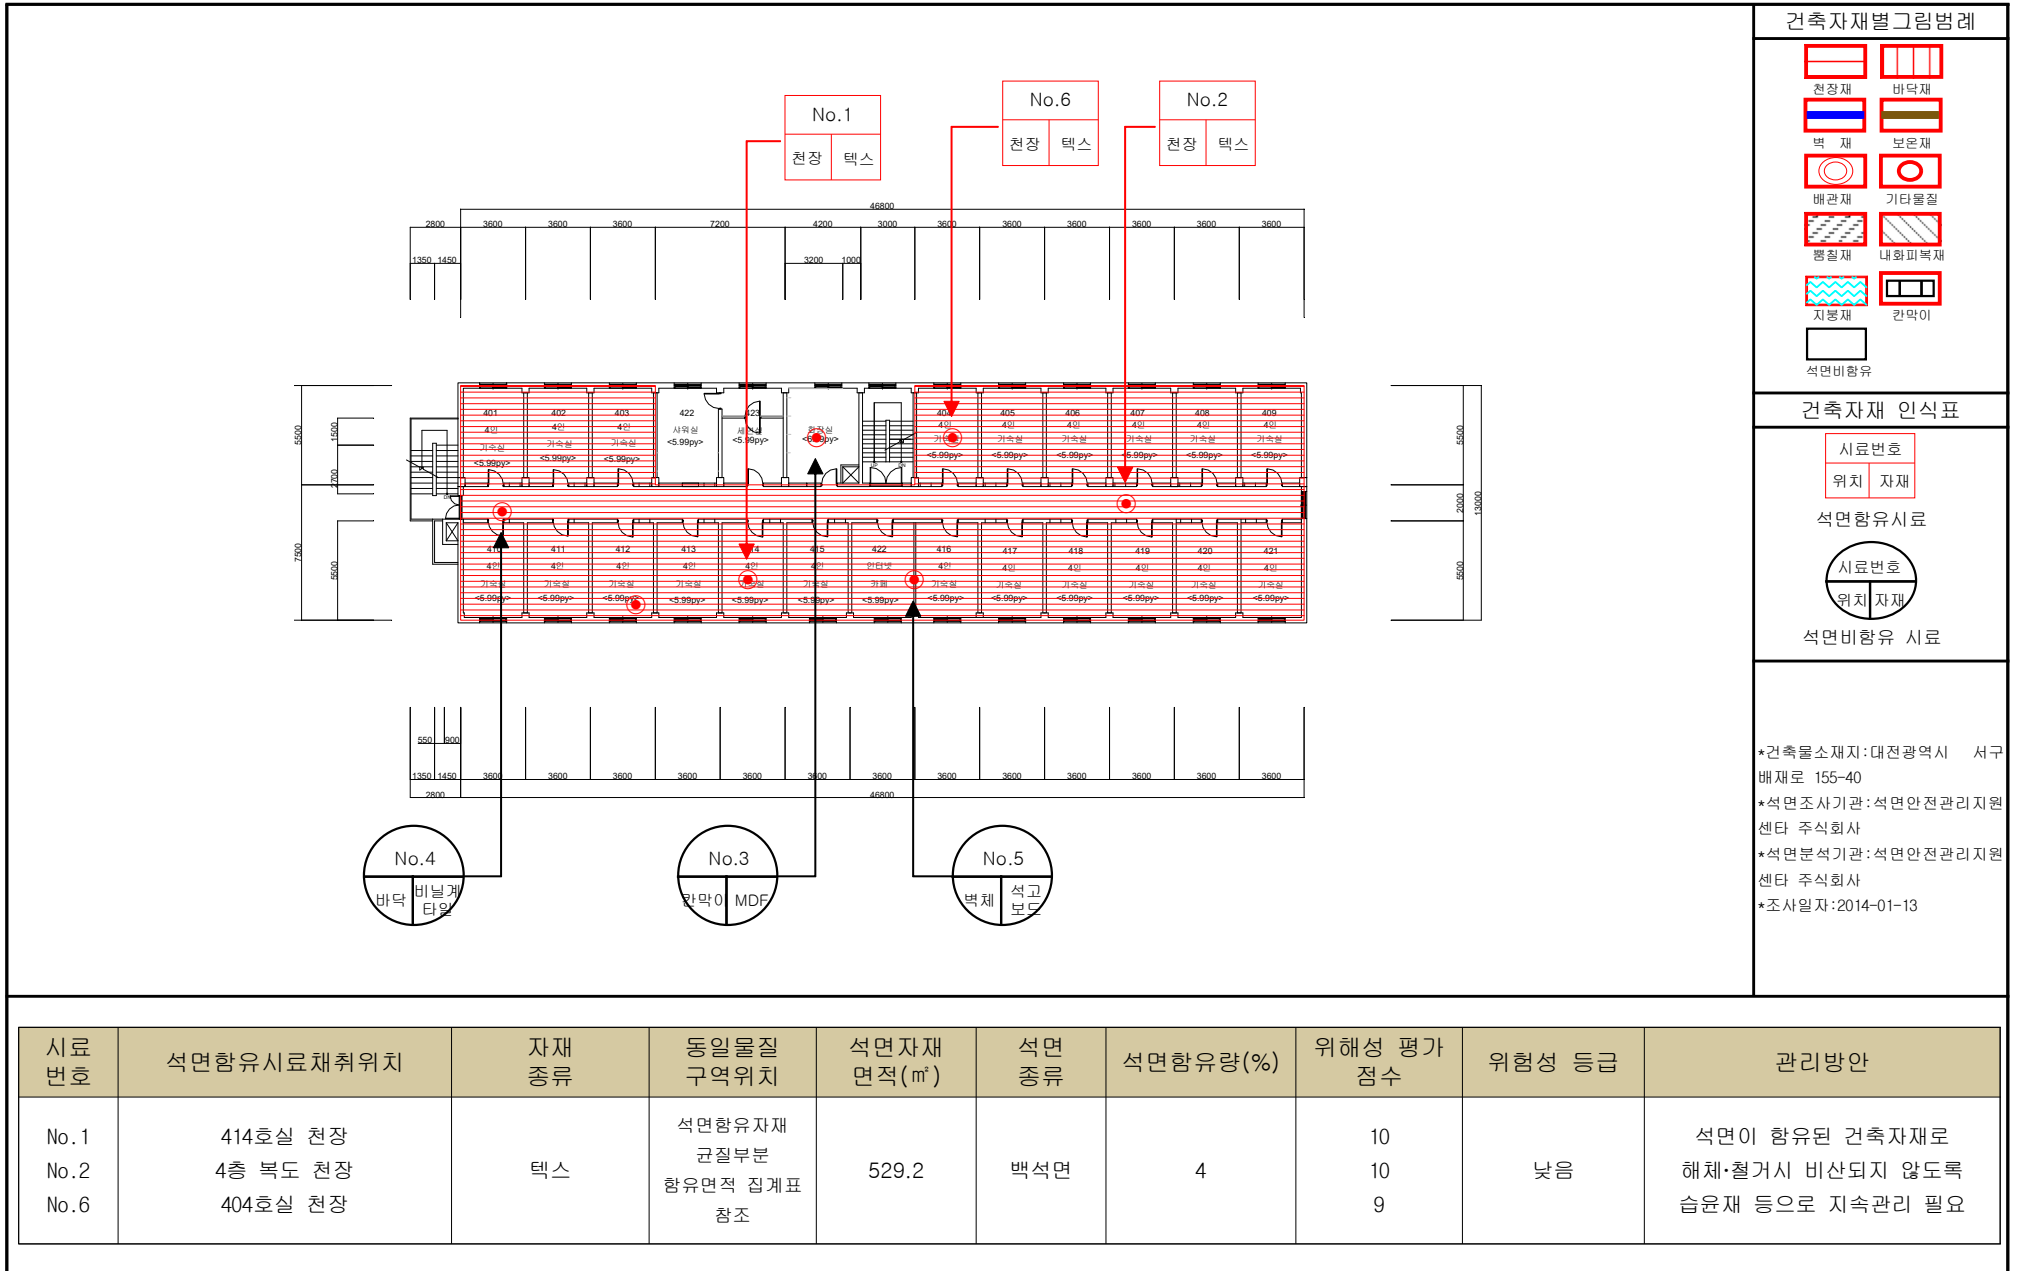
# 4. 배재대학교목련관 4층(2021.01.31 위해성평가조사)

시료번호	석면함유시료채취위치	자재종류	동일물질구역위치	석면자재면적(m <sup>2</sup> )	석면종류	석면함유량(%)	위해성평가점수	위험성등급	관리방안
No. 1	414호실 천장		석면함유자재 균질부분	529.2	백석면	4	10	낮음	석면이 함유된 건축자재로 해체·철거시 비산되지 않도록 습윤재 등으로 지속관리 필요
No. 2	4층 복도 천장	텍스	향유면적 집계표 참조						
No. 6	404호실 천장

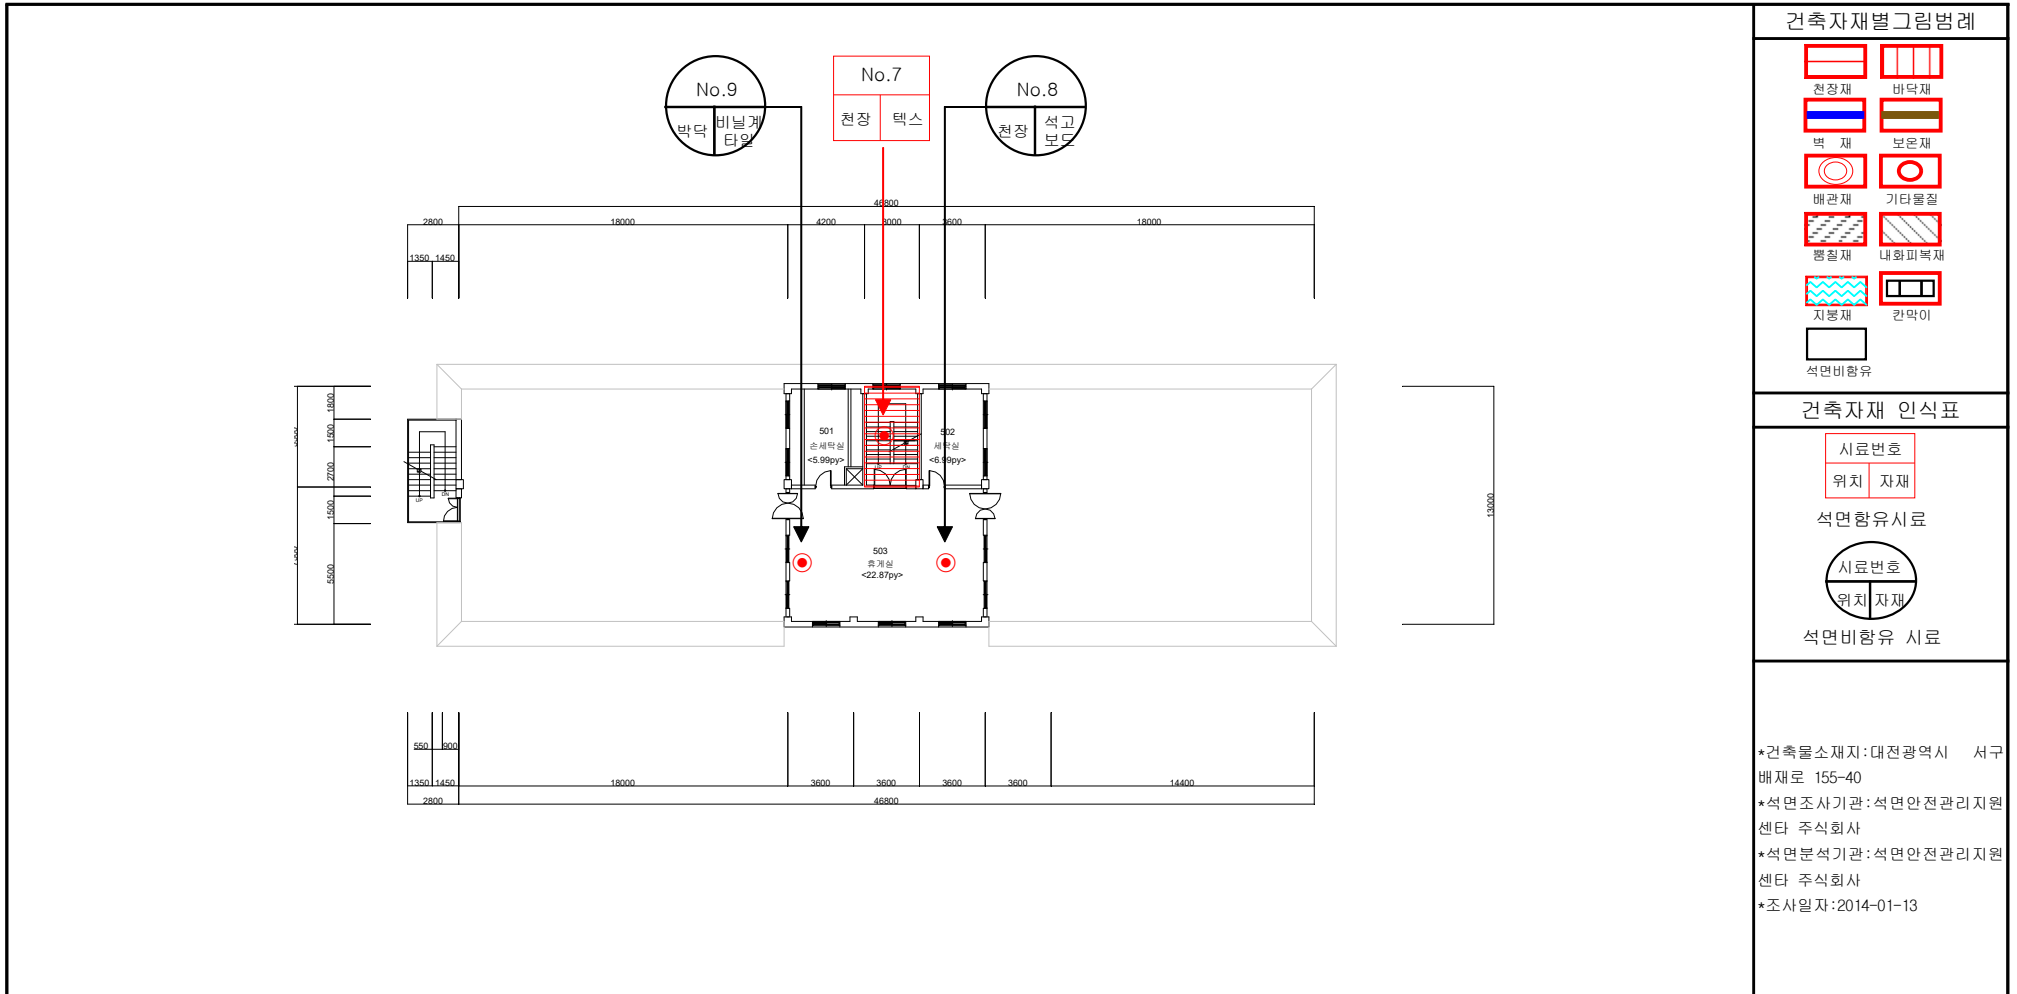
# 5. 배재대학교목련관 옥탑층(2021.01.31 위해성평가조사)

시료번호	석면함유시료채취위치	자재종류	동일물질 구역위치	석면자재 면적(m <sup>2</sup> )	석면종류	석면함유량(%)	위해성 평가 점수	위험성 등급	관리방안
No.7	옥탑층 계단실	텍스	석면함유자재 균질부분 함유면적 집계표 참조	16.5	백석면	4	12	중간	석면이 함유된 건축자재로 해체·철거시 비산되지 않도록 습윤재 등으로 지속관리 필요
