배재대학교 자연과학관 석면지도

(2018.1월-2021.1월 점검)

석면안전관리지원센터 | 주 |

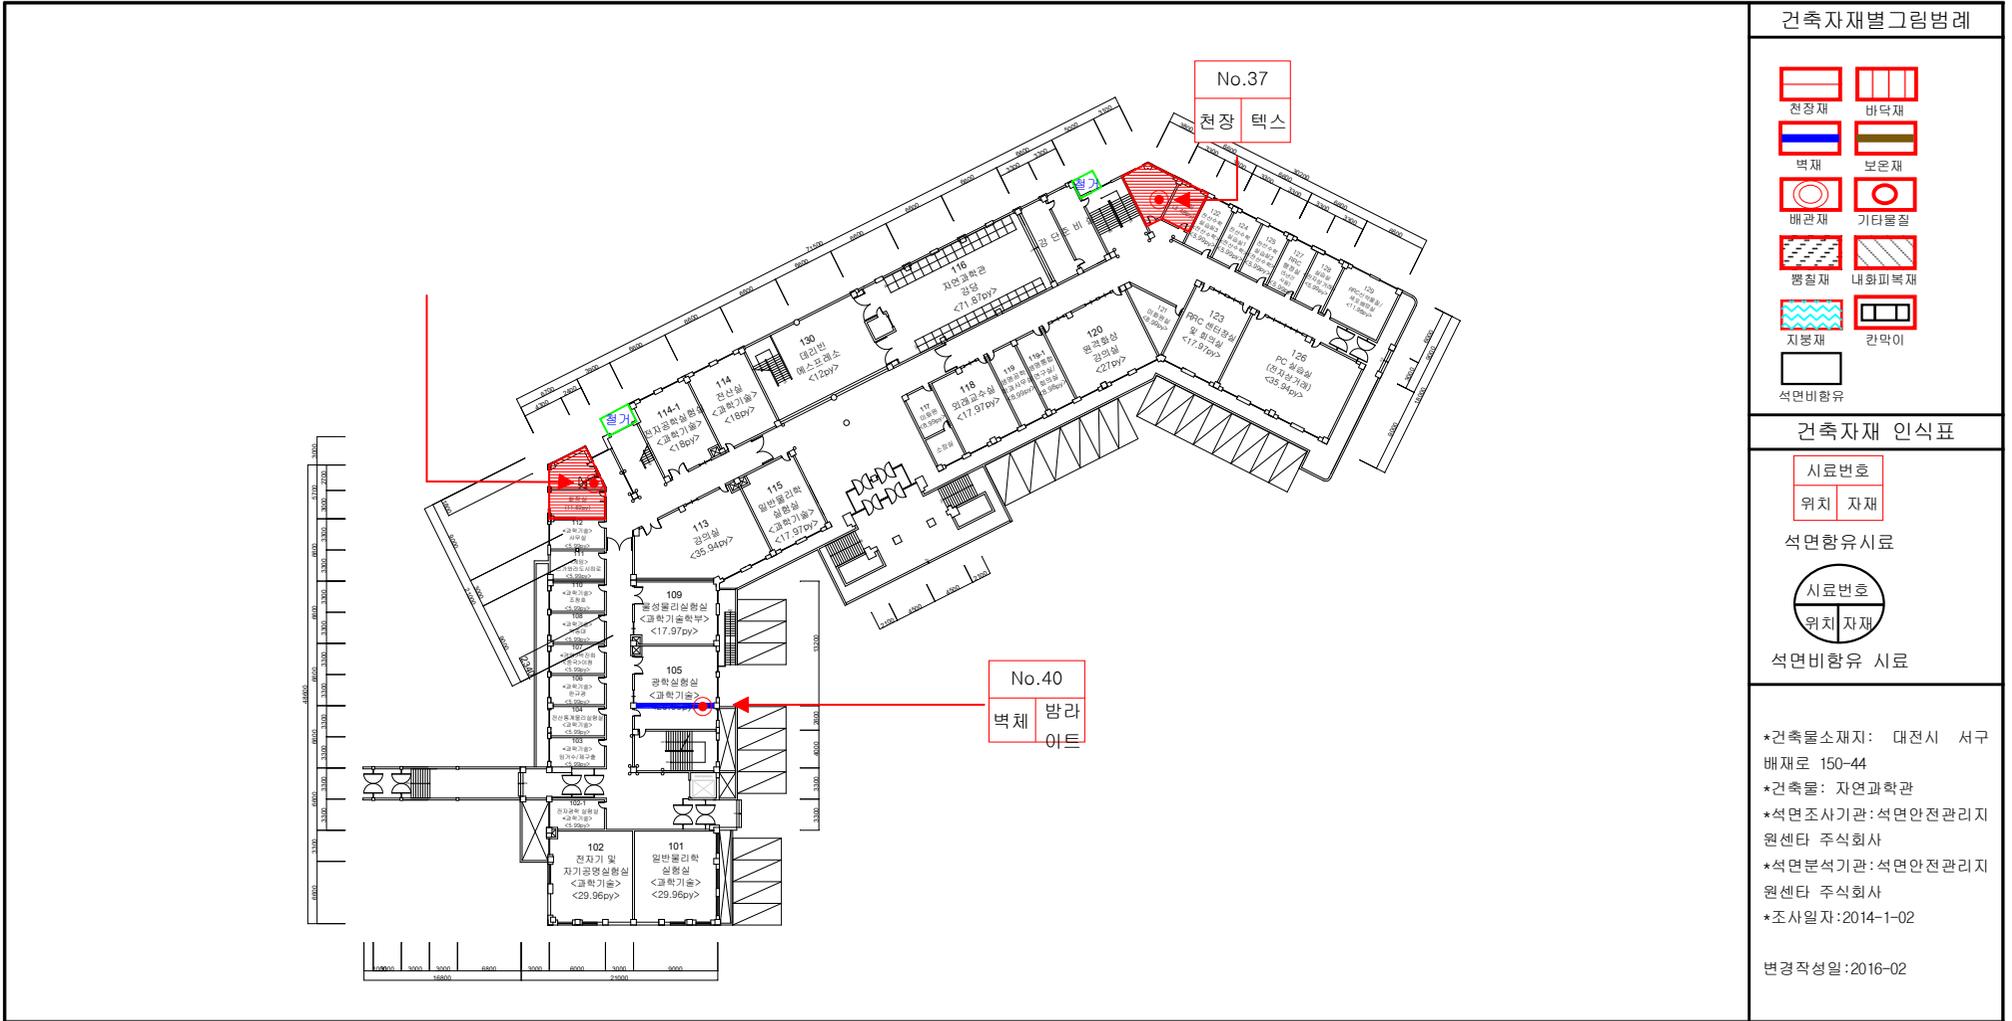
2-1. 배재대학교자연과학관 1층(2021.01.31 위해성평가조사)

시료 번호	시료채취위치	자재 종류	동일물질 구역위치	면적(㎡)	석면 종류	석면함유량(%)	위해성 평가 점수	위험성 등급	관리방안
NO.37	1층 화장실 천장	텍스	석면함유자재	(113.57 -17.16) =96.41	백석면	텍스(4%) 밤라이트(10%)	13	중간	석면이 함유된 건축자재로 해체·철거시 비산되지 않도록 습윤재 등으로 지속관리 필요
NO.39	1층 참고 천장	텍스	균질부분				10	낮음	
NO.40	105호 벽체	밤라이트	함유연적 집계표 참조				10	낮음

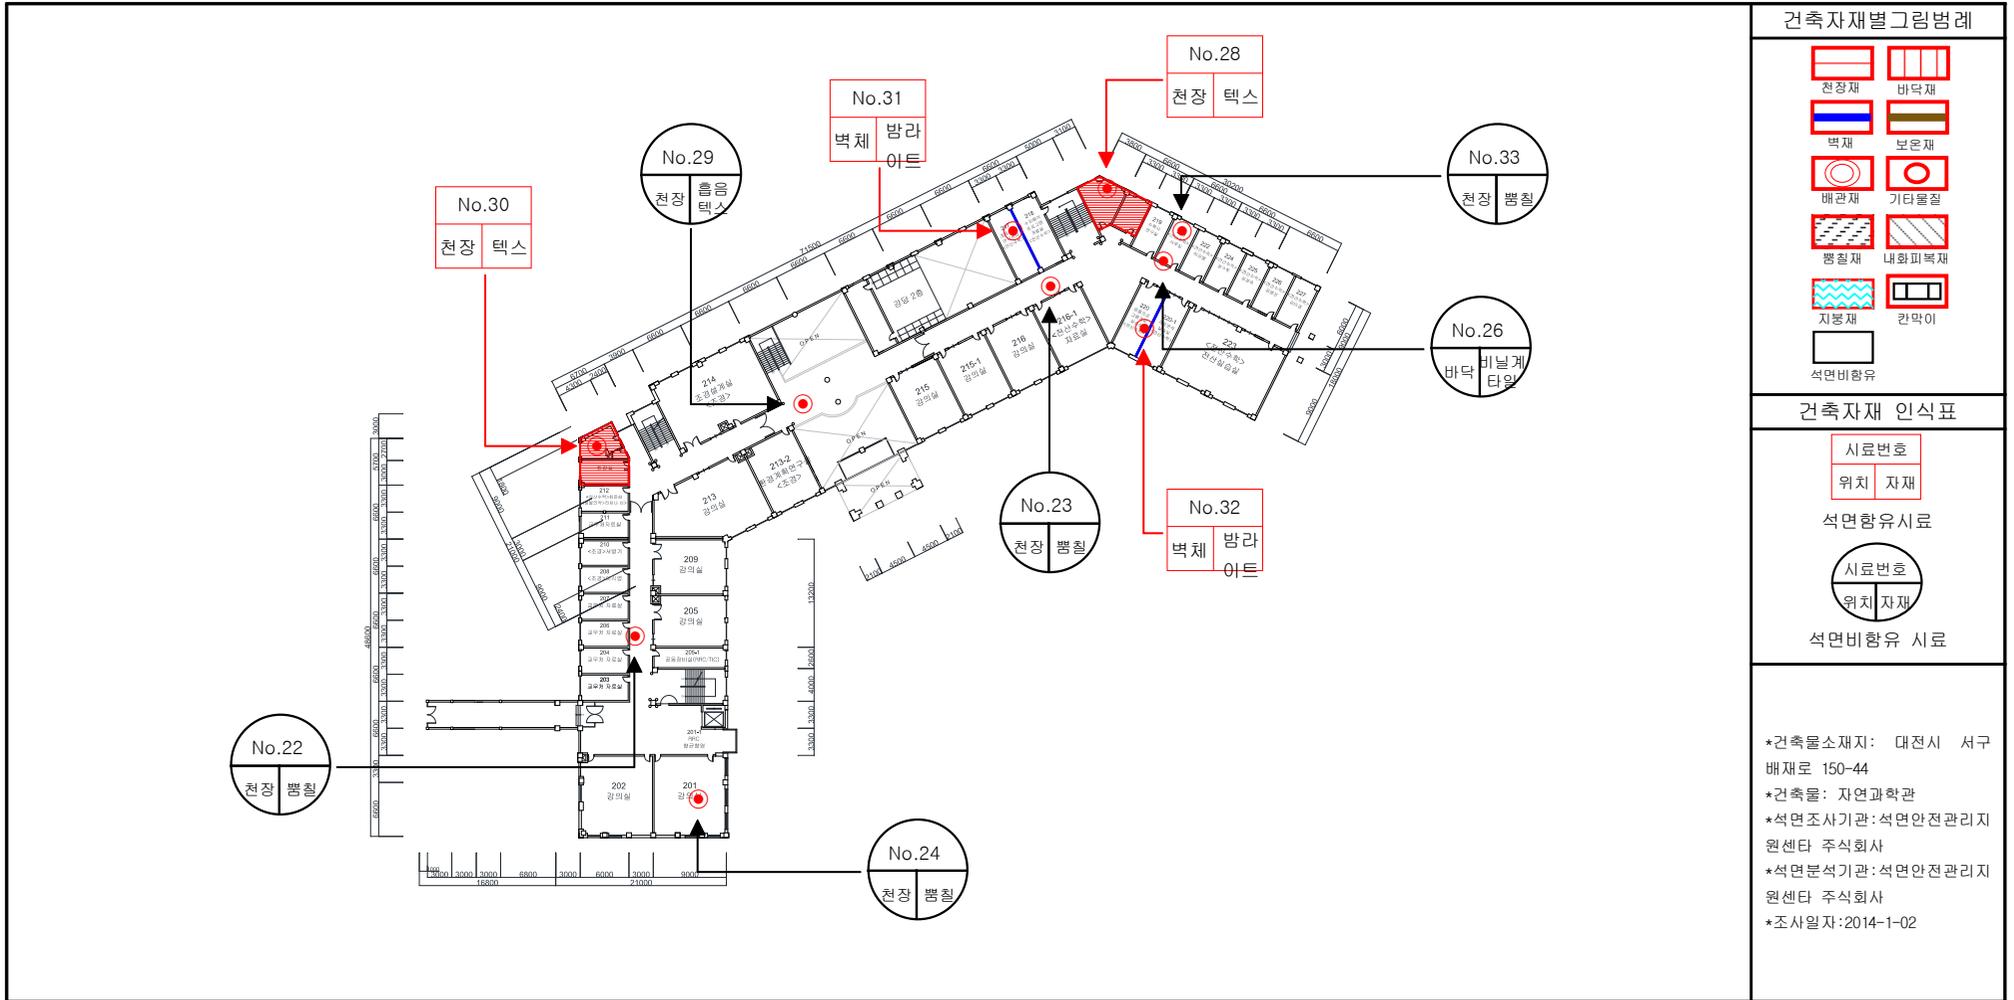
3. 배재대학교자연과학관 2층(2021.01.31 위해성평가조사)

시료 번호	시료채취위치	자재 종류	동일물질 구역위치	면적(m ²)	석면 종류	석면함유량(%)	위해성 평가 점수	위험성 등급	관리방안
NO.28	2층 화장실 천장	텍스	석면함유자재	117.09	백석면	텍스(4%) 밤라이트(10%)	14	중간	석면이 함유된 건축자재로 해체·철거시 비산되지 않도록 습윤재 등으로 지속관리 필요
NO.30	2층 화장실 천장	텍스	균질부분				14	중간	
NO.31	220호 벽체	밤라이트	함유면적 집계표				10	낮음	
NO.32	217호 벽체	밤라이트	참조				10	낮음

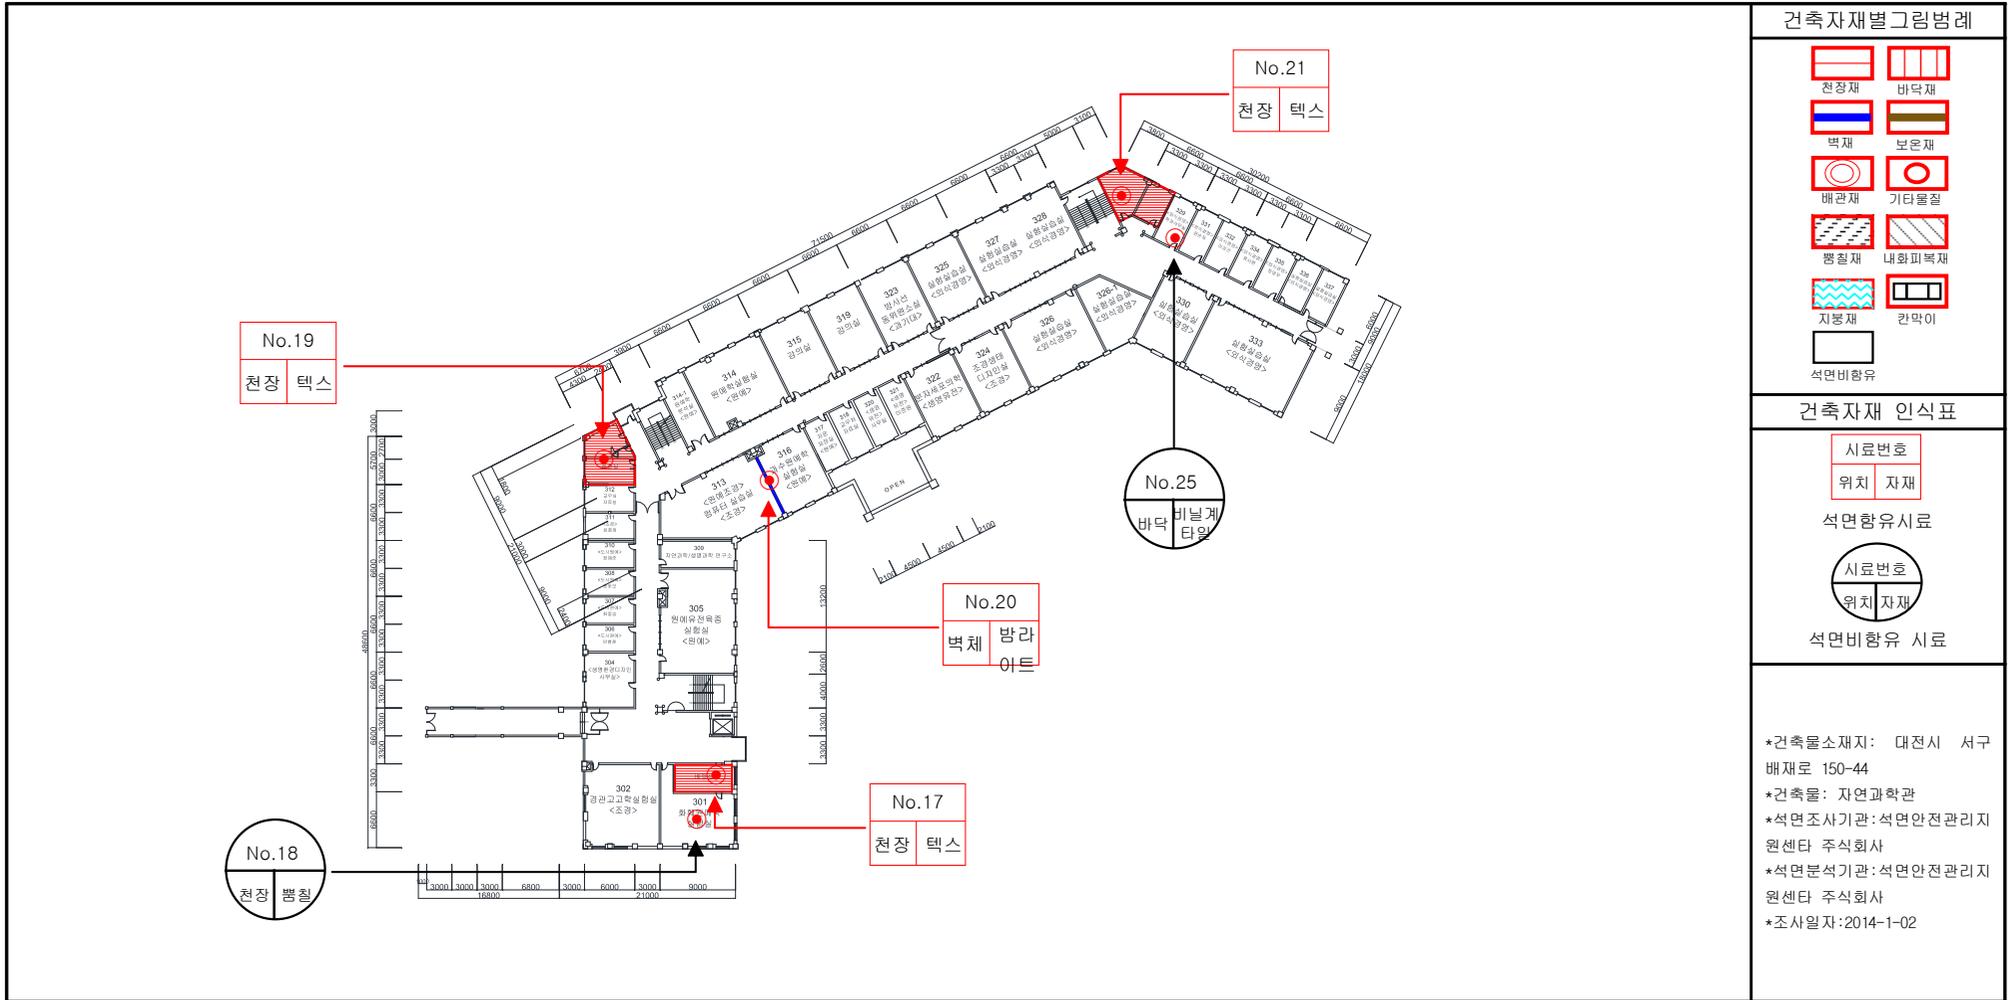
4. 배재대학교자연과학관 3층(2021.01.31 위해성평가조사)

시료 번호	시료채취위치	자재 종류	동일물질 구역위치	면적 (㎡)	석면 종류	석면함유량(%)	위해성 평가 점수	위험성 등급	관리방안
NO.17	301호 배양실 천장	텍스	석면함유자재	114.39	백석면	텍스(4%) 밤라이트(10%)	13	중간	석면이 함유된 건축자재로 해체·철거시 비산되지 않도록 습윤재 등으로 지속관리 필요
NO.19	3층 화장실 천장	텍스	균질부분				14	중간	
NO.20	316호 벽체	밤라이트	함유면적 집계표 참조				10	낮음	
NO.21	3층 화장실 천장	텍스					14	중간

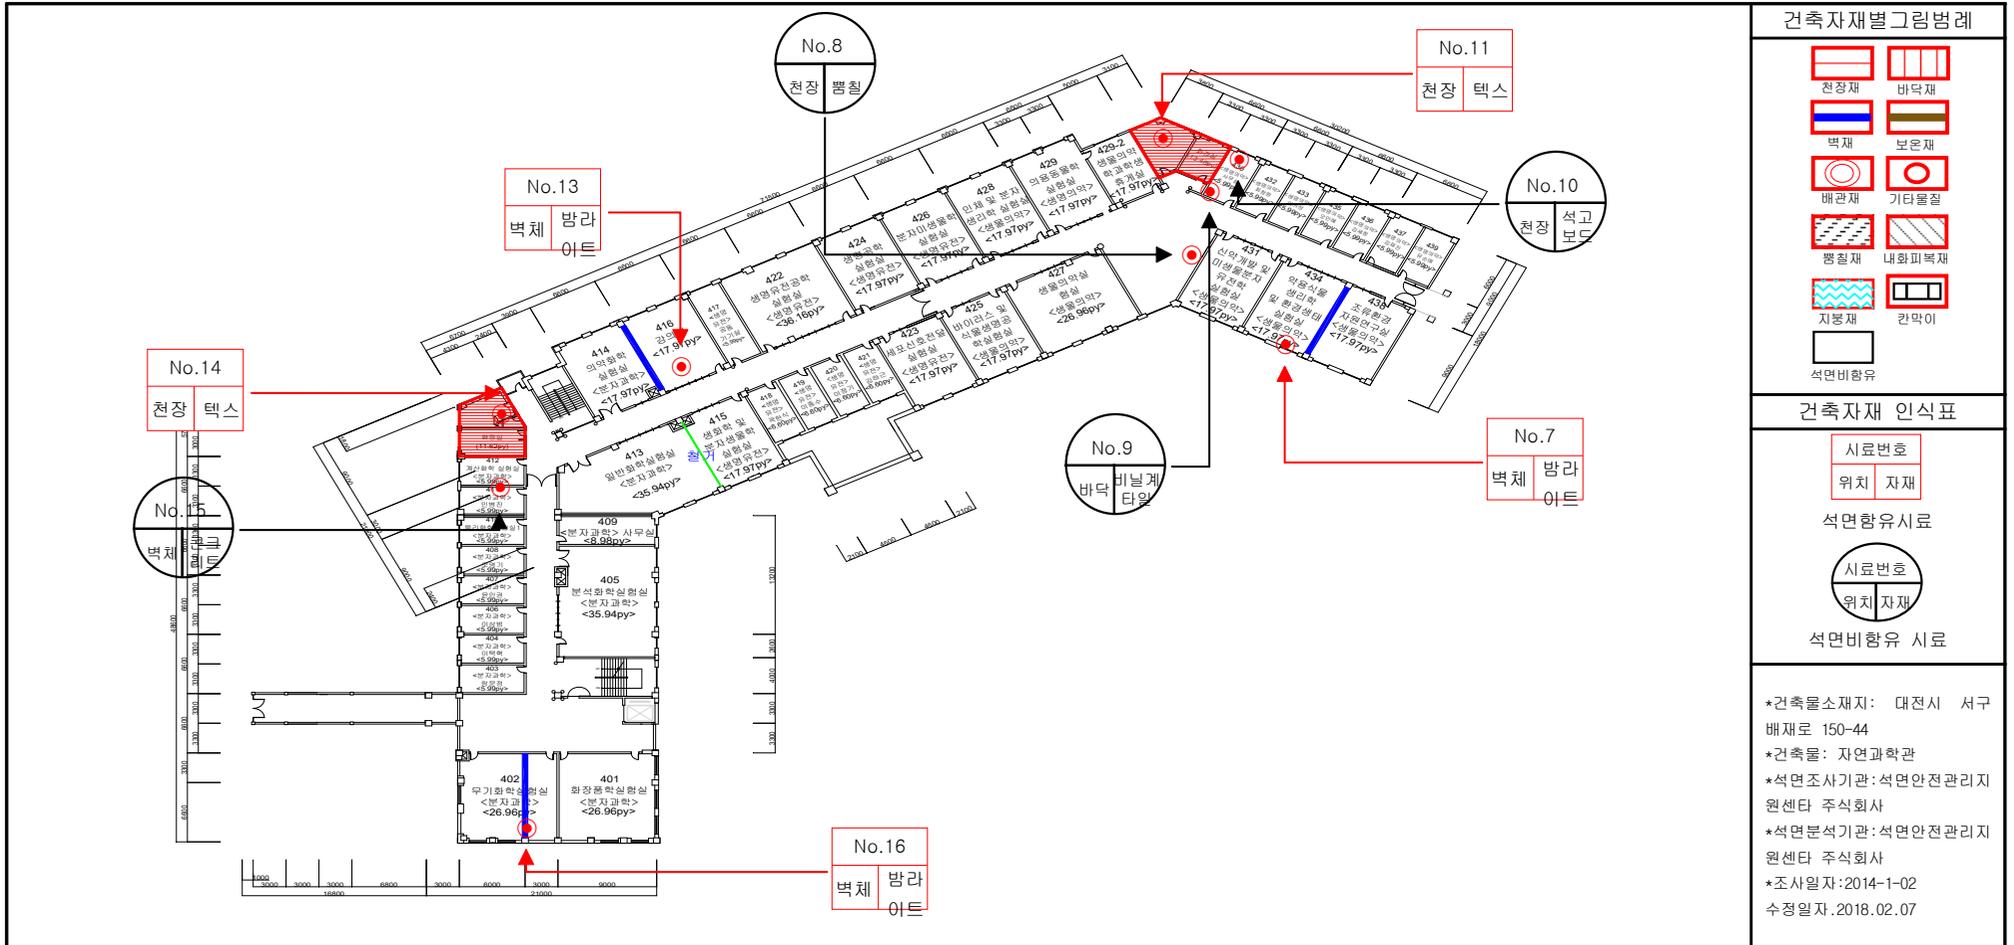
5. 배재대학교자연과학관 4층(2021.01.31 위해성평가조사)

시료 번호	시료채취위치	자재 종류	동일물질 구역위치	면적(㎡)	석면 종류	석면함유량(%)	위해성 평가 점수	위험성 등급	관리방안
NO.7	434호 벽체	밤라이트	석면함유자재 균질부분 함유연적 집계표 참조	143.95	백석면	밤라이트(10%) 텍스(4%)	11	낮음	석면이 함유된 건축자재로 해체·철거시 비산되지 않도록 습윤재 등으로 지속관리 필요
NO.11	4층 화장실 천장	텍스					13	중간	
NO.13	414호 벽체	밤라이트					10	낮음	
NO.14	4층 화장실 천장	텍스					10	낮음	
NO.16	402호 벽체	밤라이트					10	낮음
