배재대학교김옥균관 석면지도

(2018.1월-2021.1월 점검)

석면안전관리지원센터 | 주 |

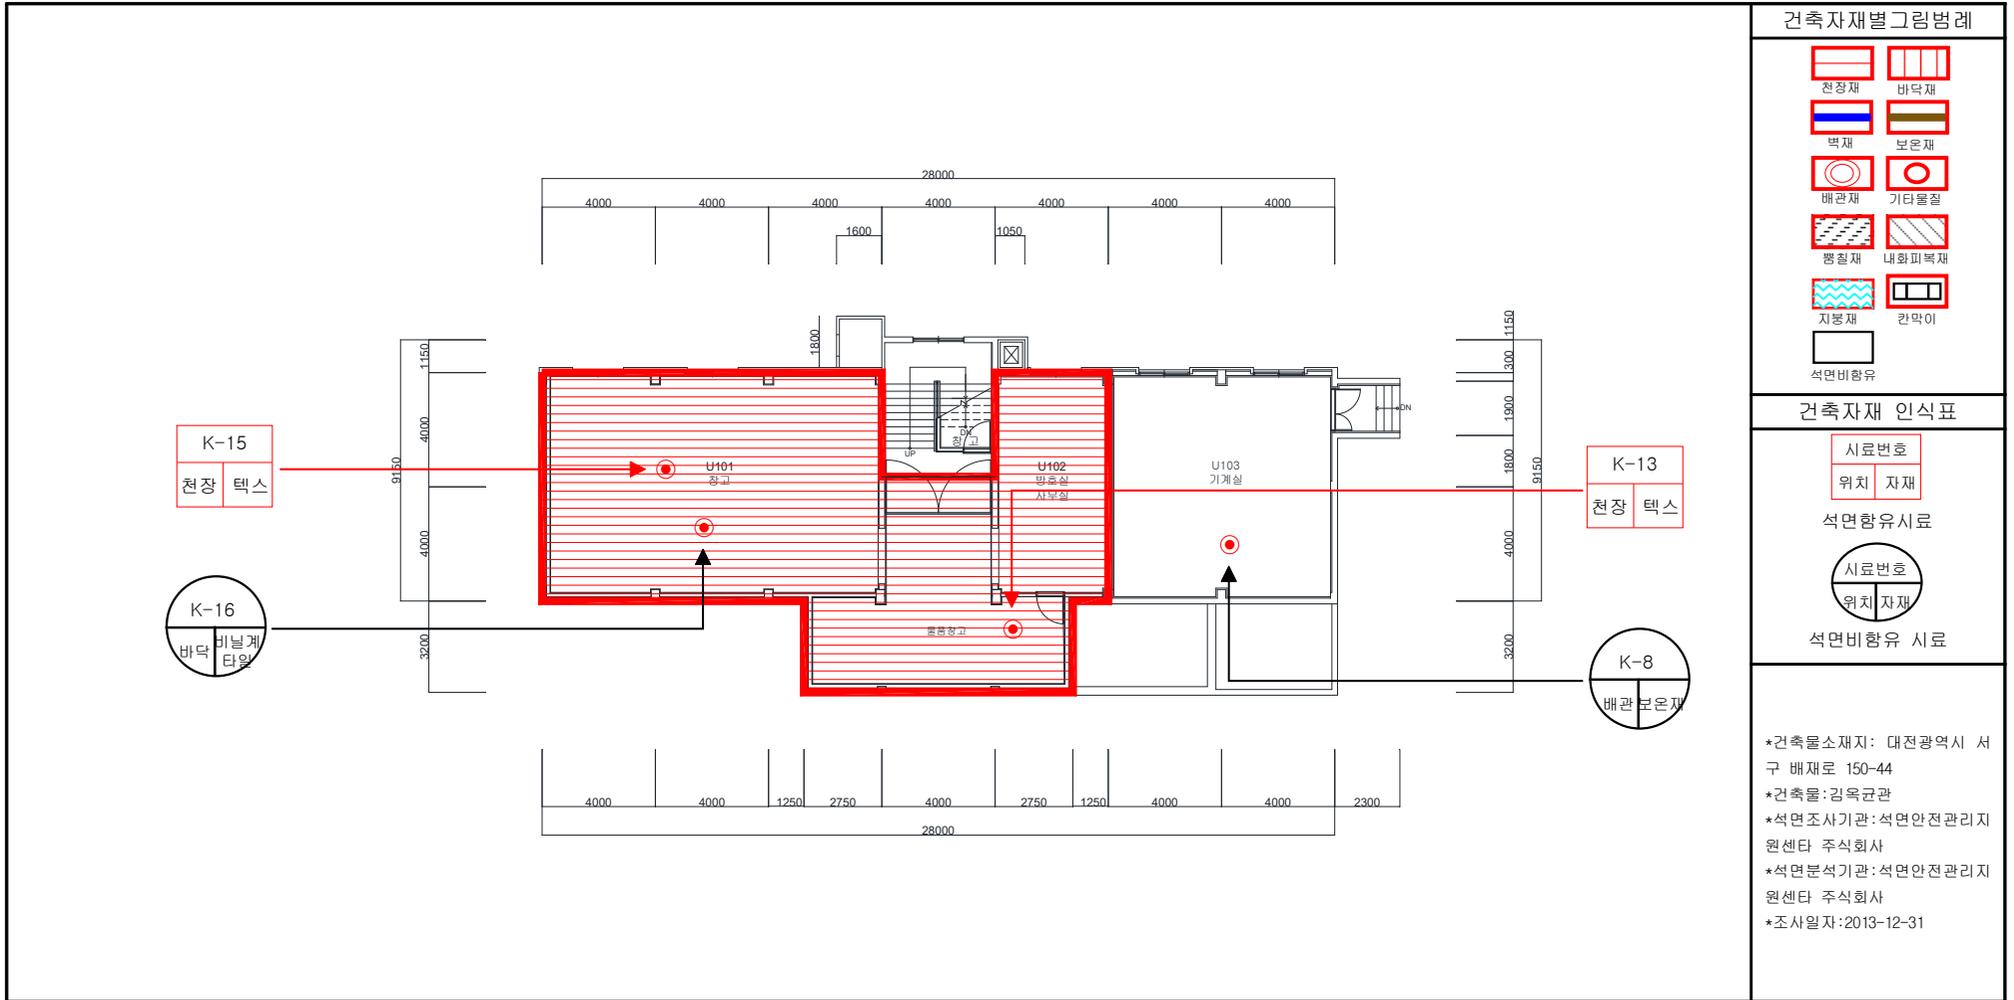
1. 배재대학교 김옥균관 지하1층 (2021.01.31 위해성평가조사)

시료 번호	시료채취위치	자재 종류	동일물질 구역위치	면적 (㎡)	석면 종류	석면함유량 (%)	위해성 평가 점수	위험성 등급	관리방안
K-13 K-15	지하 1층 공급실 천장 지하 1층 창고 천장	텍스 텍스	석면함유자재 균질부분 함유면적 집계표 참조	175.8	백석면	4%	10	낮음	석면이 함유된 건축자재로 해체·철거시 비산되지 않도록 습윤재 등으로 지속관리 필요

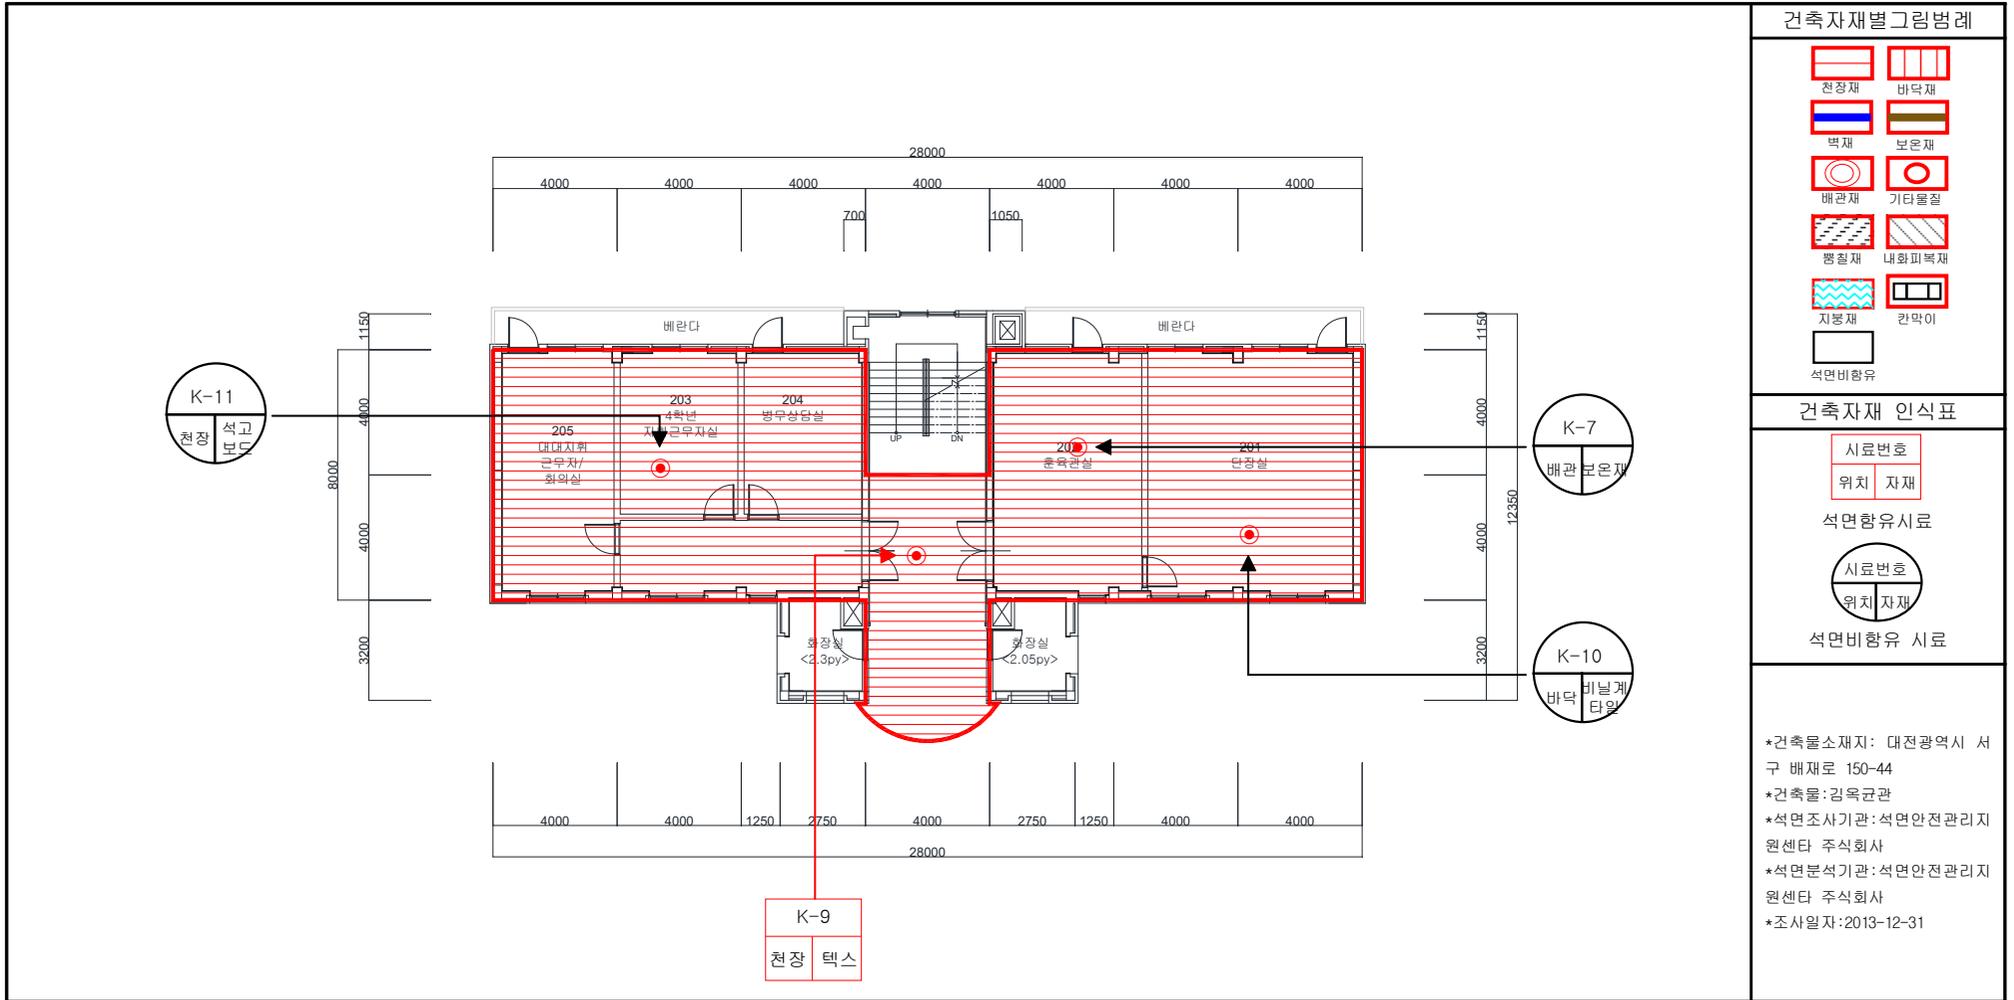
3. 배재대학교 김옥균관 2층 (2021.01.31 위해성평가조사)

시료 번호	시료채취위치	자재 종류	동일물질 구역위치	면적 (㎡)	석면 종류	석면함유량 (%)	위해성 평가 점수	위험성 등급	관리방안
K-9	2층 홀 천장	텍스	석면함유자재 균질부분 함유면적 집계표 참조	224.98	백석면	4%	11	낮음	석면이 함유된 건축자재로 해체·철거시 비산되지 않도록 습윤재 등으로 지속관리 필요

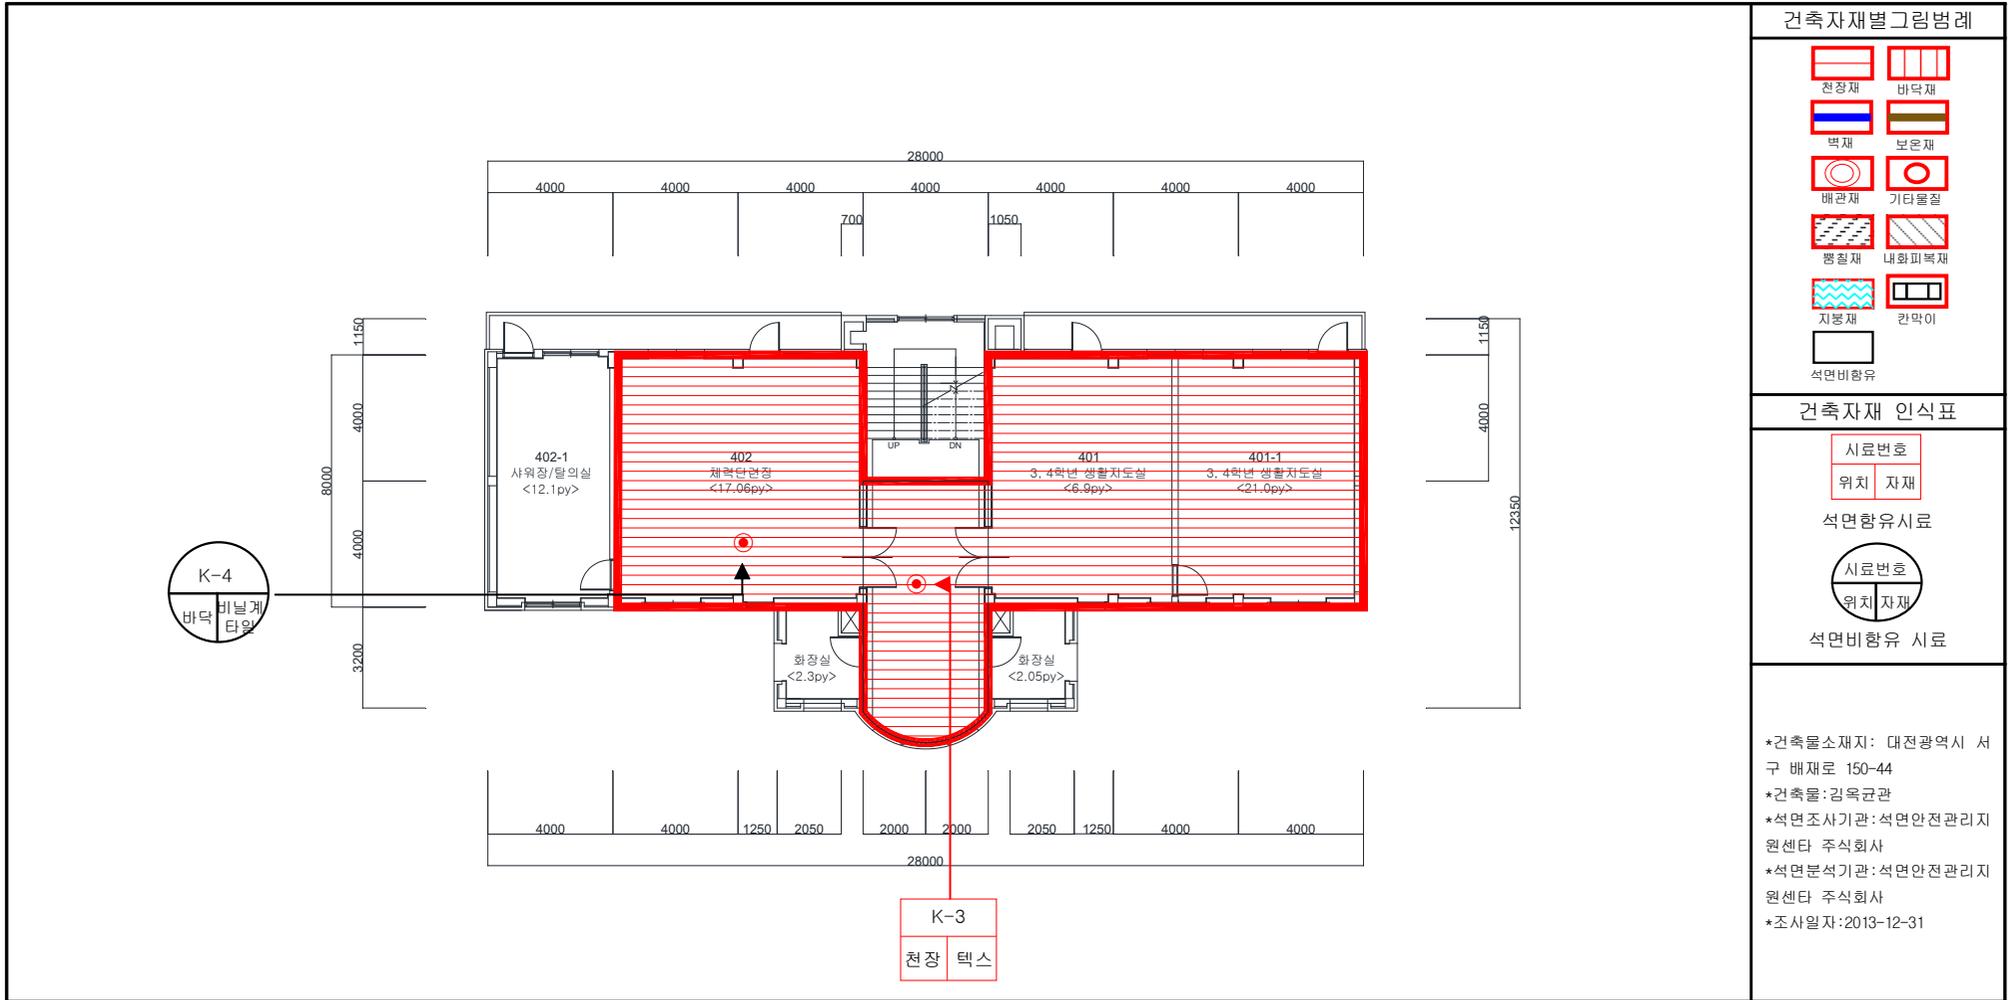
5. 배재대학교 김옥균관 4층 (2021.01.31 위해성평가조사)

시료 번호	시료채취위치	자재 종류	동일물질 구역위치	면적 (㎡)	석면 종류	석면함유량 (%)	위해성 평가 점수	위험성 등급	관리방안
K-3	4층 홀 천장	텍스	석면함유자재 균질부분 함유면적 집계표 참조	192.01	백석면	4%	10	낮음	석면이 함유된 건축자재로 해체·철거시 비산되지 않도록 습윤재 등으로 지속관리 필요

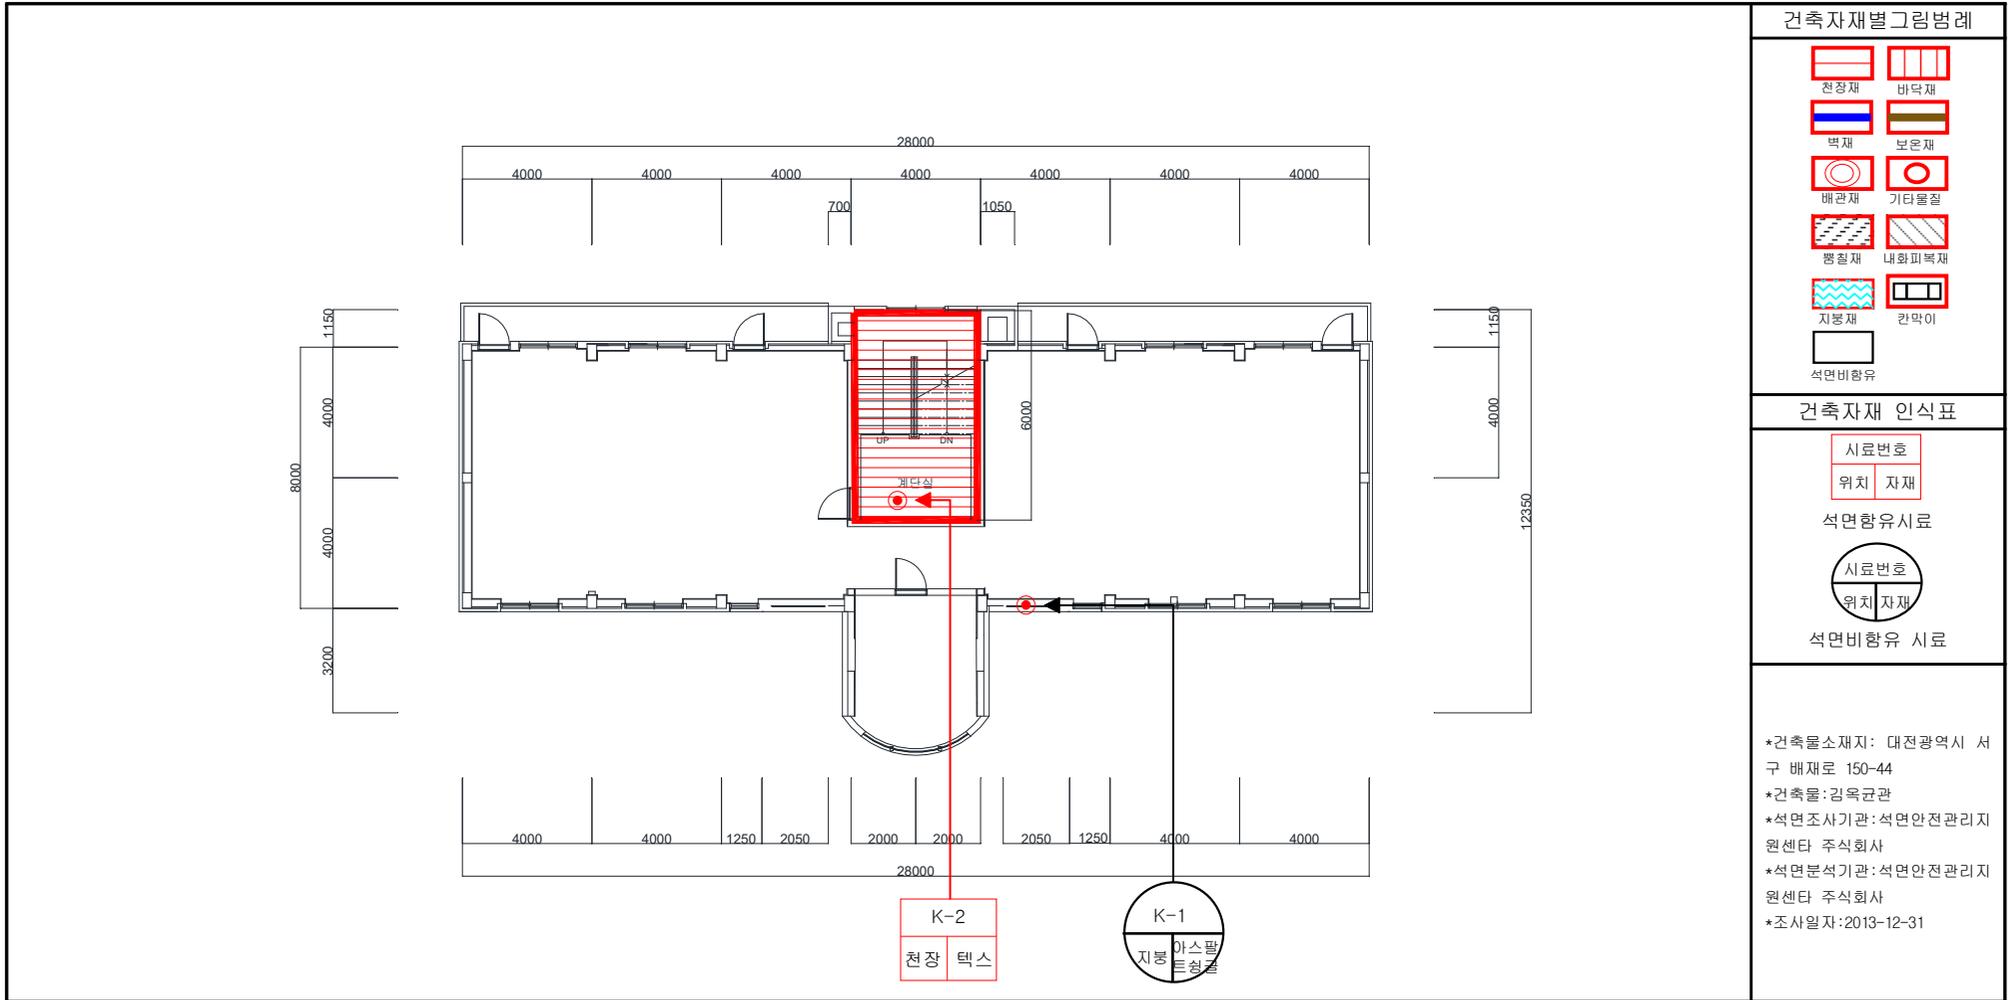
6. 배재대학교 김옥균관 옥탑층 (2021.01.31 위해성평가조사)

시료 번호	시료채취위치	자재 종류	동일물질 구역위치	면적 (㎡)	석면 종류	석면함유량 (%)	위해성 평가 점수	위험성 등급	관리방안
K-2	옥탑계단실 천장	텍스	석면함유자재 균질부분 함유면적 집계표 참조	24	백석면	4%	10	낮음	석면이 함유된 건축자재로 해체·철거시 비산되지 않도록 습윤재 등으로 지속관리 필요
