# 배재대학교 하워드관 석면지도

2026.07.16

석면안전관리지원센터 | 주 |

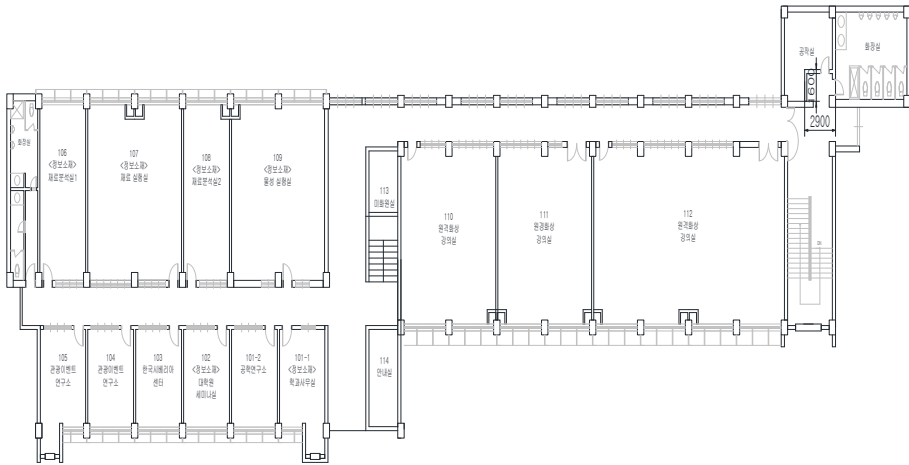
**1-2. 배재대학교하워드관 1층(2026.07.16 석면지도수정)**

| - | - | - | 석면함유자재<br>균질부분 함유연직<br>집계표 참조 | - | - | - | - | - | 석면이 없는 무석면<br>시공재이며,<br>손상상태 양호,<br>자연비산 가능성<br>적음 | |

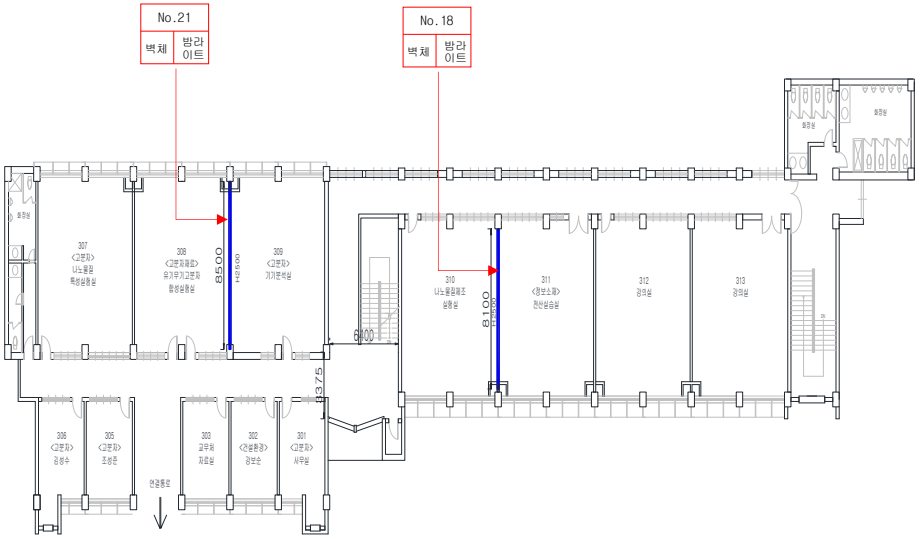
1-4. 배재대학교하워드관 3층(2026.07.16 석면지도수정)

| <div>사업경과기록</div> <div>14.02 최초전수조사 [석면센터]<br/>15.07.20 최초위해성평가 [석면센터]<br/>18.04.18 실내공기질측정 [석면센터]<br/>19.07 위해성평가 [학교자체]<br/>20.07 위해성평가 [학교자체]<br/>20.12.01 실내공기질측정 [석면센터]<br/>22.01.10 마지막위해성평가[석면센터]<br/>22.02.19 보수공사 [바로환경]<br/>26.07.16 석면지도수정조사[석면센터]<br/>텍스/21.60㎡ 해체확인</div> | | <div><div><div>No. 21</div><div>벽체</div><div>방라이트</div></div><div>No. 18</div><div>벽체</div><div>방라이트</div></div> <div>복도 홀:석고보드 4겹</div> |

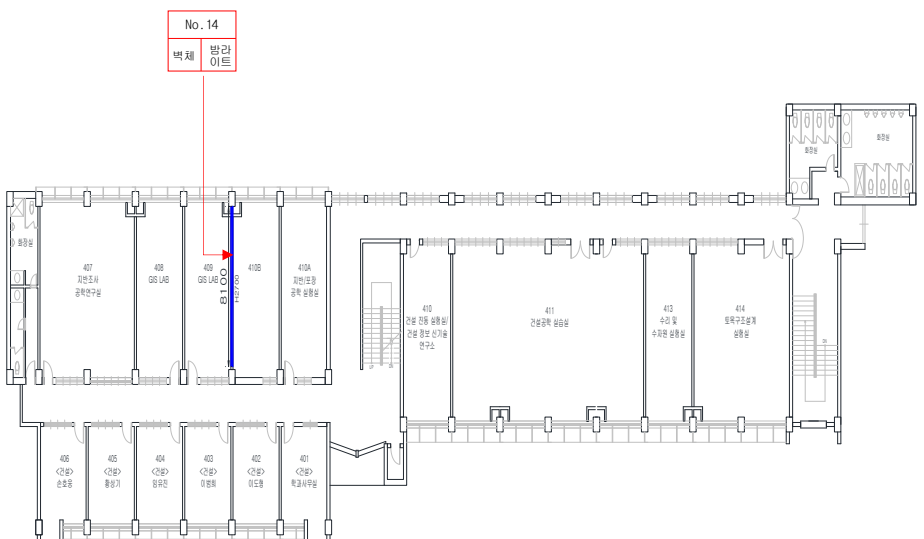
1-5. 배재대학교하워드관 4층(2026.07.16 석면지도수정)

| # 14 | 410B 칸막이 벽체 | 방라이트 | - | 21.87 | 백석면 | 10 | 10 | 낮음 | 석면이 함유된<br>건축자재로<br>해체·철거시 비산되지<br>않도록 습윤재 등으로<br>지속관리 필요 | |

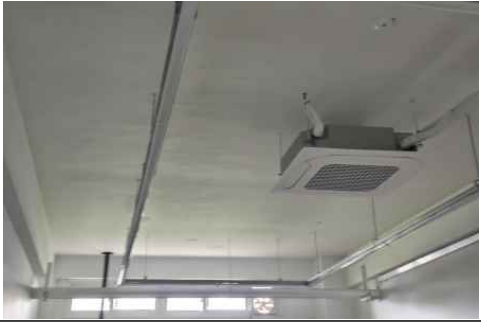
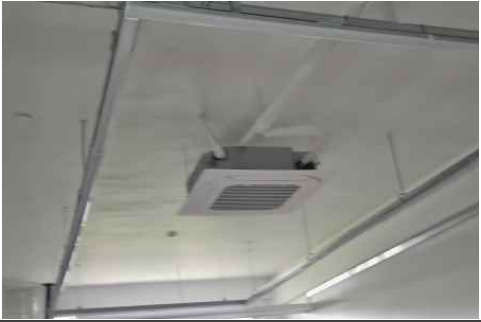
| 층 별 | 현 장 사 진 | | 리모델링 및 이력사항 |
|---|---|---|---|
| 지하 | | | 24.05.31 지하1층 텍스/290㎡ 제거 |

| 지하층 천장 스라브(석면텍스/290㎡제거)<br>3층 로비 천장 석고보드 4겹으로 교체 | | | |

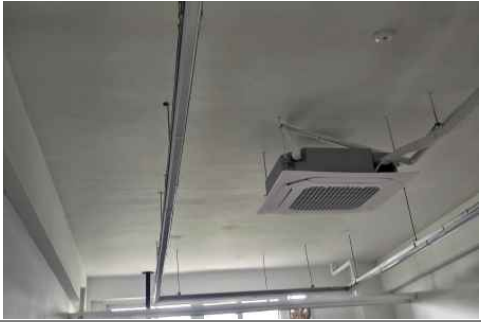
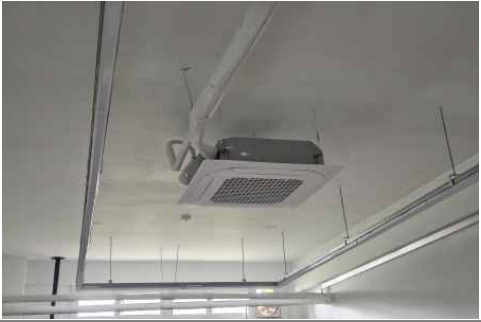
| 지하 | | | 24.05.31 지하1층 텍스/290㎡ 제거 |

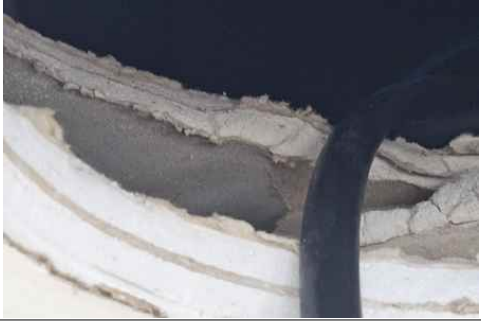
| 3층 로비 | | | 3층 로비 천장 석고보드 4겹 |
