# 배재대학교 서재필관 석면지도

2026.07.22

석면안전관리지원센터 | 주 |

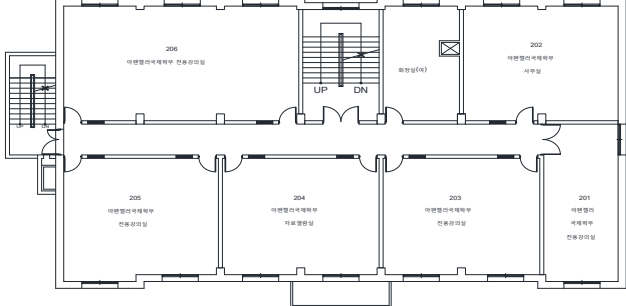
1-1. 배재대학교서재필관 2층(2026.07.22 석면지도수정)

| <div>사업경과기록</div> <div>14.02 최초전수조사 [석면센터]<br/>15.07.20 최초위해성평가 [석면센터]<br/>18.04.18 실내공기질측정 [석면센터]<br/>19.07 위해성평가 [학교자체]<br/>20.07 위해성평가 [학교자체]<br/>20.12.01 실내공기질측정 [석면센터]<br/>22.01.10 마지막위해성평가[석면센터]<br/>22.02.19 보수공사 [바로환경]<br/>26.07.22 석면지도수정조사[석면센터]</div> | | <div></div> | | | | | | | <div>건축자재별그림범례</div> <div></div> <div>건축자재 인식표</div> <div></div> <div>*건축물소재지:대전광역시 서구 배재로 155-40<br/>*석면조사기관:석면안전관리지원센터 주식회사<br/>*석면분석기관:석면안전관리지원센터 주식회사<br/>*조시일자:2026.07.22</div> |
|---|---|---|---|---|---|---|---|---|---|
| - | 석면함유자재없음 | - | - | - | 없음 | - | - | 해당 없음 | 석면이 없는 무석면<br>시공재이며, 손상상태<br>양호, 자연비산 가능성<br>적음요 |
