배재대학교유교부속관 석면지도

(2018.1월-2021.1월 점검)

1. 배재대학교유교부속관 1층(2021.01.31 위해성평가조사)

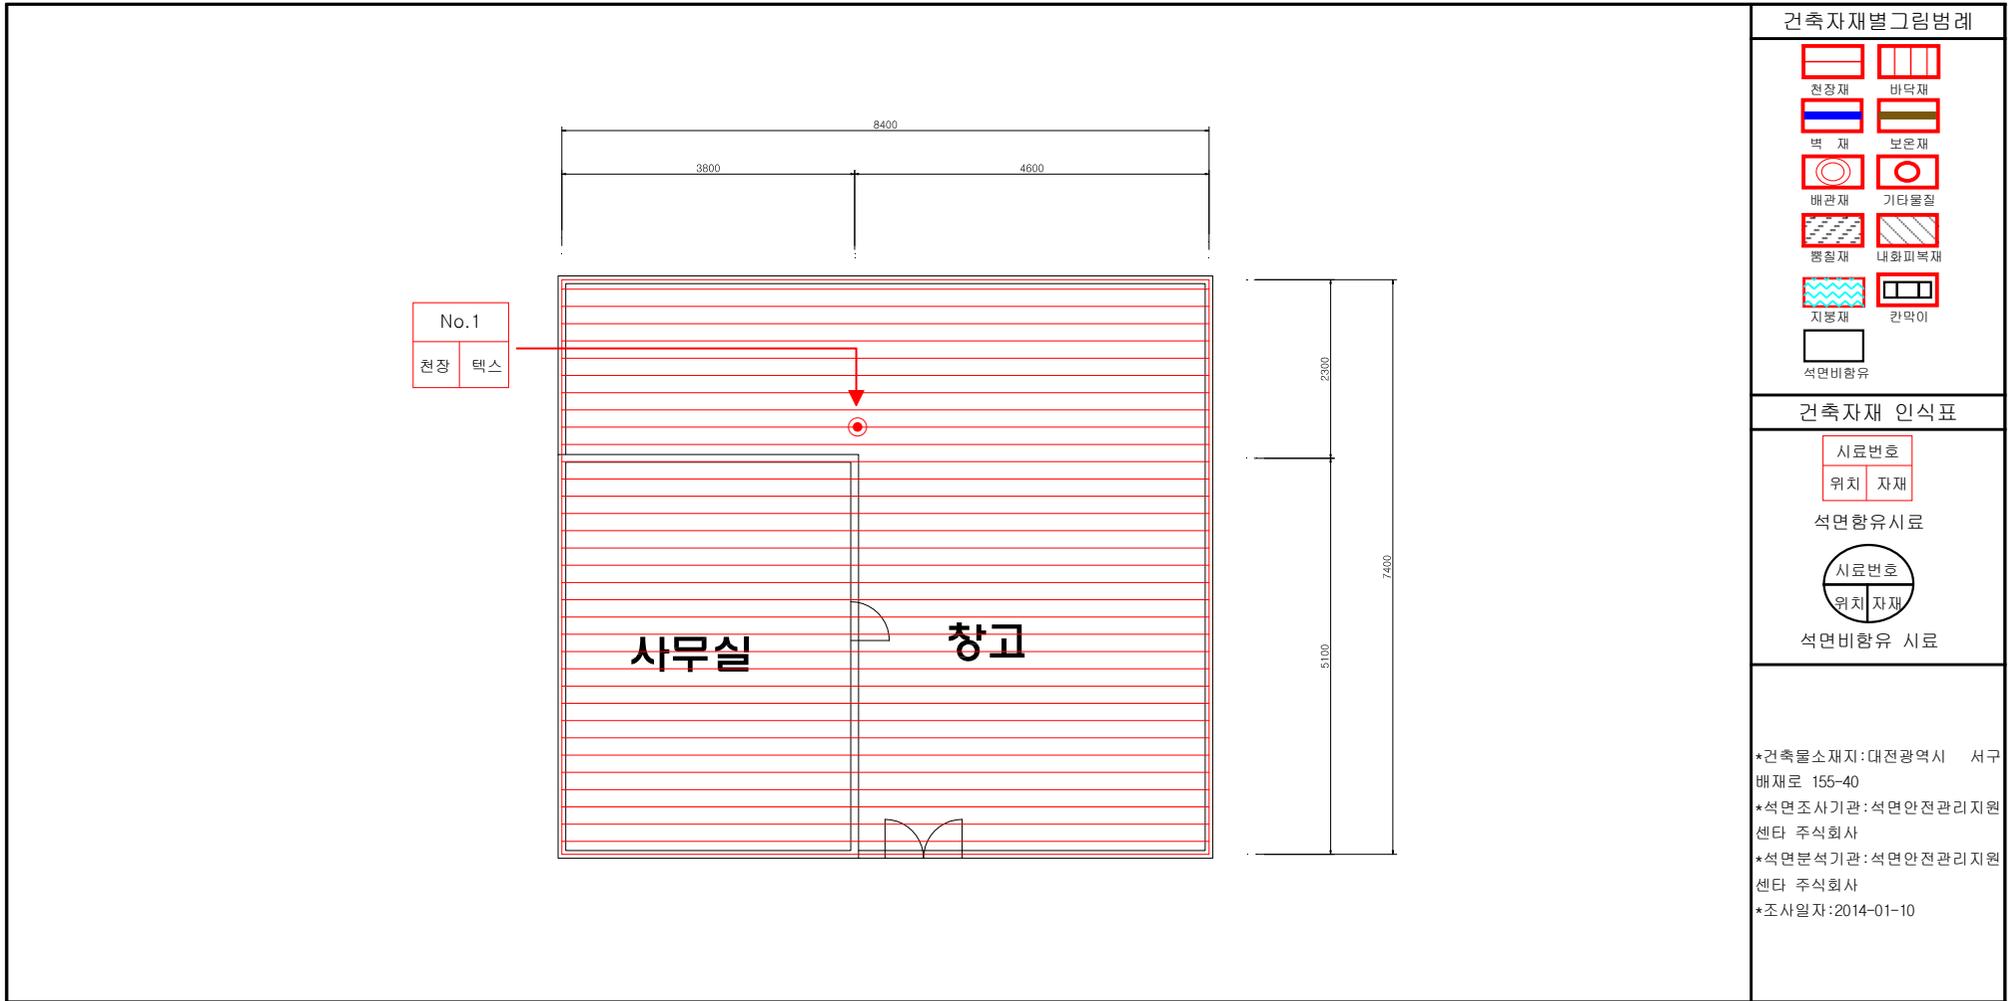
시료 번호	석면함유시료채취위치	자재 종류	동일물질 구역위치	석면자재 면적(m ²)	석면 종류	석면함유량(%)	위해성 평가 점수	위험성 등급	관리방안
No.1	1층 천장	텍스	석면함유자재 균질부분 함유면적 집계표 참조	62.16	백석면	4	4	낮음	석면이 함유된 건축자재로 해체·철거시 비산되지 않도록 습윤재 등으로 지속관리 필요
