# 배재대학교 원예강의동 석면지도

2026.07.15

## 18-1. 배재대학교원예강의동 지하1층(2026.07.15 석면지도수정)

첨부1. 건물이력 및 실행사진

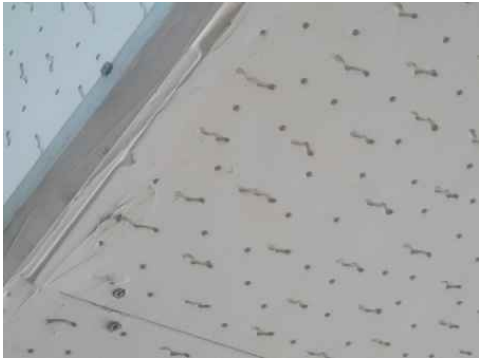
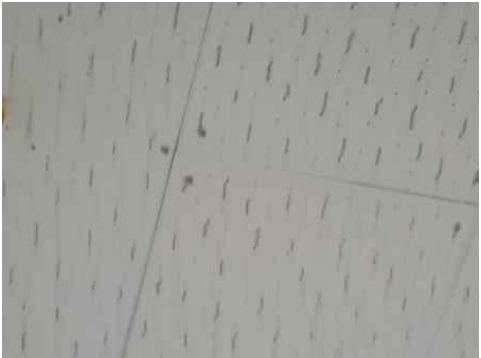
| 층 별 | 현 장 사 진 | | 리모델링 및 이력사항 |
|---|---|---|---|
| 1,2층 | | | 텍스 |

| 건축물전경사진 | | 석면지도수정조사 | | | | |
|---|---|---|---|---|---|---|
| | 층수 | 철근콘크리트조 | 천장 | 텍스 | 248.98 | 양호 |
